KUČAR

OPERA INSTITUTI ARCHAEOLOGICI SLOVENIAE

Kučar : Železnodobno naselje in zgodnjekrščanski stavbni kompleks na Kučarju pri Podzemlju = Eisenzeitliche Siedlung und frühchristlicher Gebäudekomplex auf dem Kučar bei Podzemelj / Janez Dular, Slavko Ciglencečki, Anja Dular ; s prispevkom Metke Culiberg in Alojza Šerclja ; [prevod Marija Javor Briški ; risbe Dragica Knific Lunder, Tamara Korošec, Sneža Tecco Hvala]. - Ljubljana : Znanstvenoraziskovalni center SAZU, 1995. - (Opera Instituti archaeologici Sloveniae ; 1)

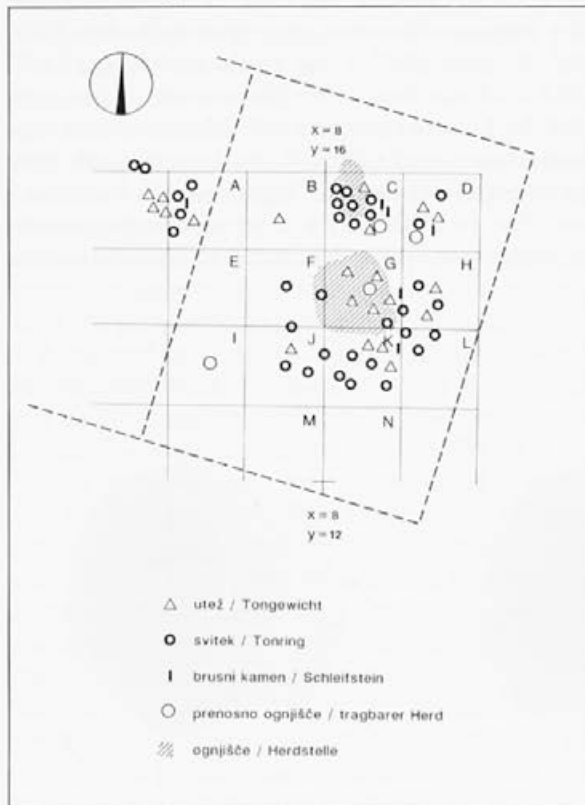
Sl. 21: Hiša B. Razporeditev kamnitega orodja, svitkov, ognjiščnih kozic in piramidalnih uteži v notranjosti hiše.
Abb. 21: Haus B. Verteilung der Steinwerkzeuge, Tönringe, Feuerböcke und pyramidalen Gewichte.

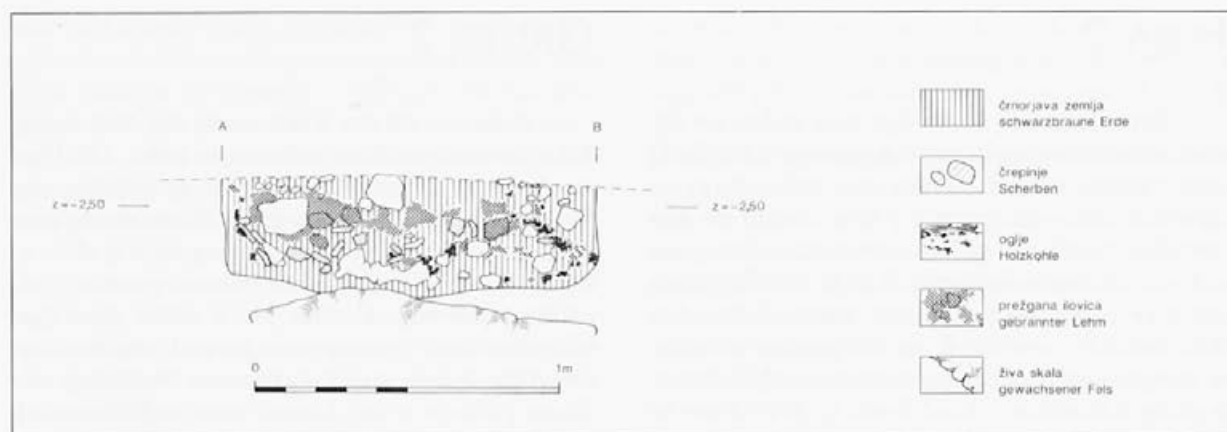
Sl. 32: Jama 1. Jugozahodni profil. M. 1:25.

Nach den Bauarbeiten in der Spätantike blieb, wie ein Querprofil durch die Grube zeigte, tatsächlich nur ihr unterer Teil unangetastet. Die

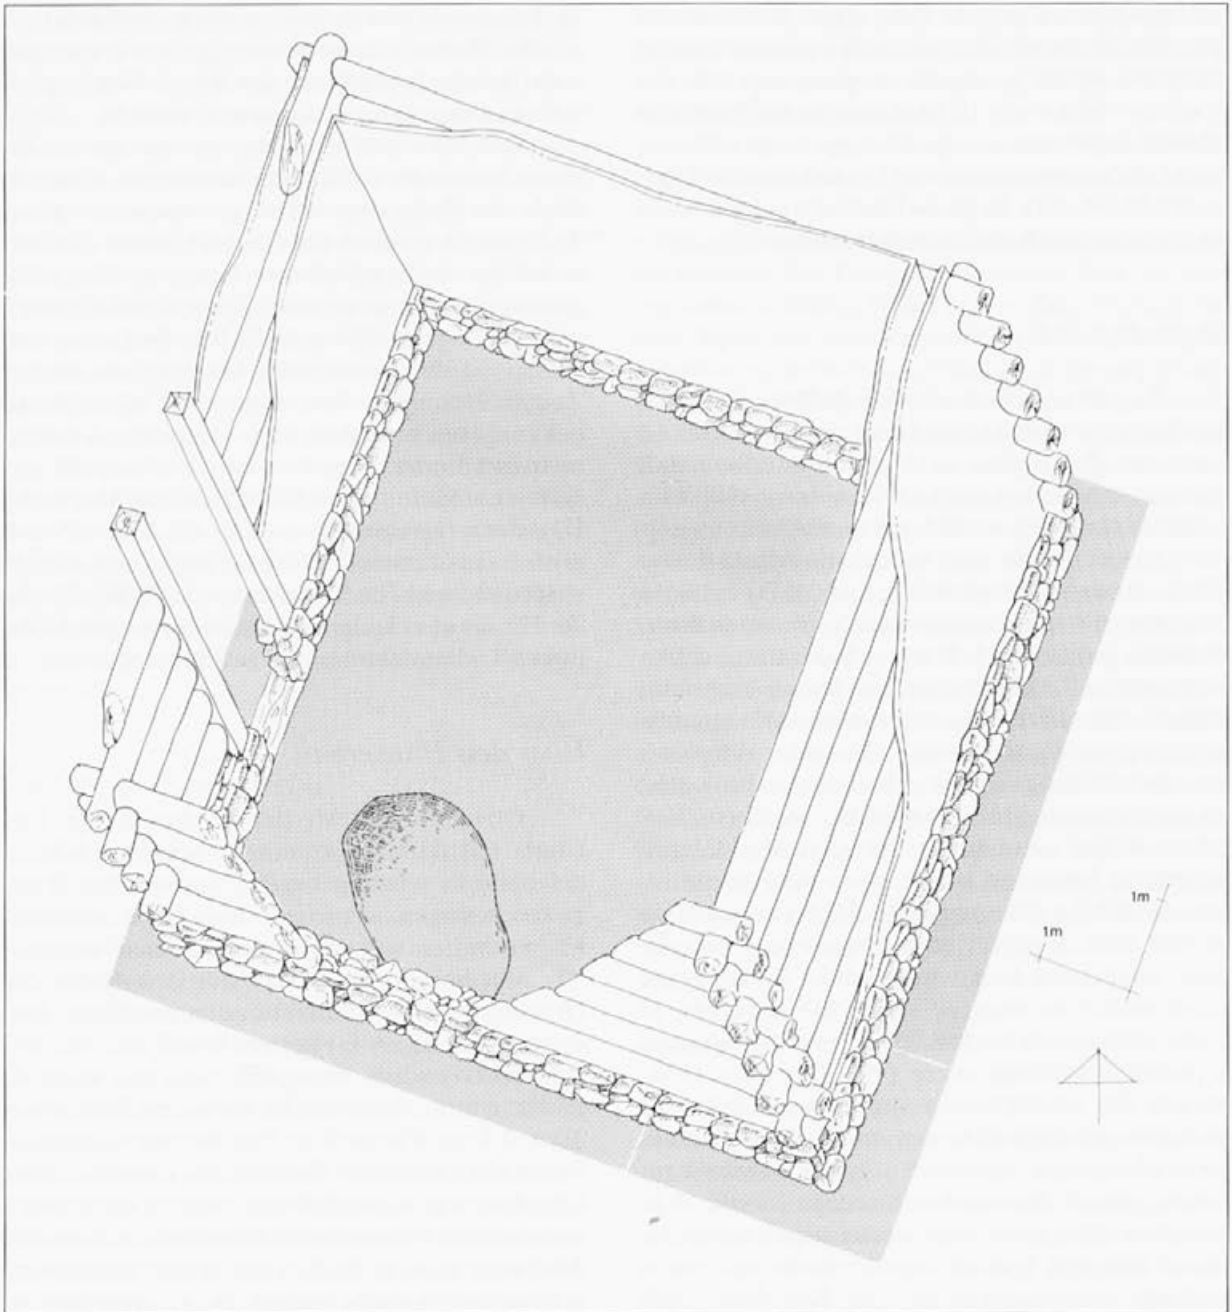
Sl. 36. Poskus rekonstrukcije hiše A.

Wir haben, wie gesagt, auf dem Kučar die Grundrisse von fünf Gebäuden entdeckt. Die ersten Häuser (A-D) hatten gewiß einen rechteckigen Grundriß. Das größte war das Haus A. Es hatte eine quadratische Form mit Seiten von 7,5 x 7,5 m. Für dessen Fundament wurde ein Steinkranz mit zwei Steinreihen errichtet. Der Überbau war sicherlich aus Holz. Das können wir aus dem Wandverputz schließen, in dem sich Abdrücke runder Balken mit einem Durchmesser von ca. 15 cm befanden. Da wir nirgends im Bereich des Gebäudegrundrisses auf Umrisse von Pfostenlöchern stießen und da es auch im Wandverputz keine Rutenabdrücke gab, war Haus A wahrscheinlich in sog. Blockbautechnik errichtet. Bei dieser Bauart waren nämlich die Hauswände aus horizontal gelegten Balken errichtet, die an den Ecken durch Verkämmung verknüpft waren (cfr. Zippelius 1954, 30ff.). Daß eine solche Verbindungsweise von Holzwänden die Einwohner des Kučar Ende der älteren Eisenzeit gut kannten, ist aus den Befunden von Grube 1 unmittelbar zu entnehmen. Die Balken waren, wie wir aus den Resten der über der Grube errichteten Kiste entnehmen konnten, wenigstens

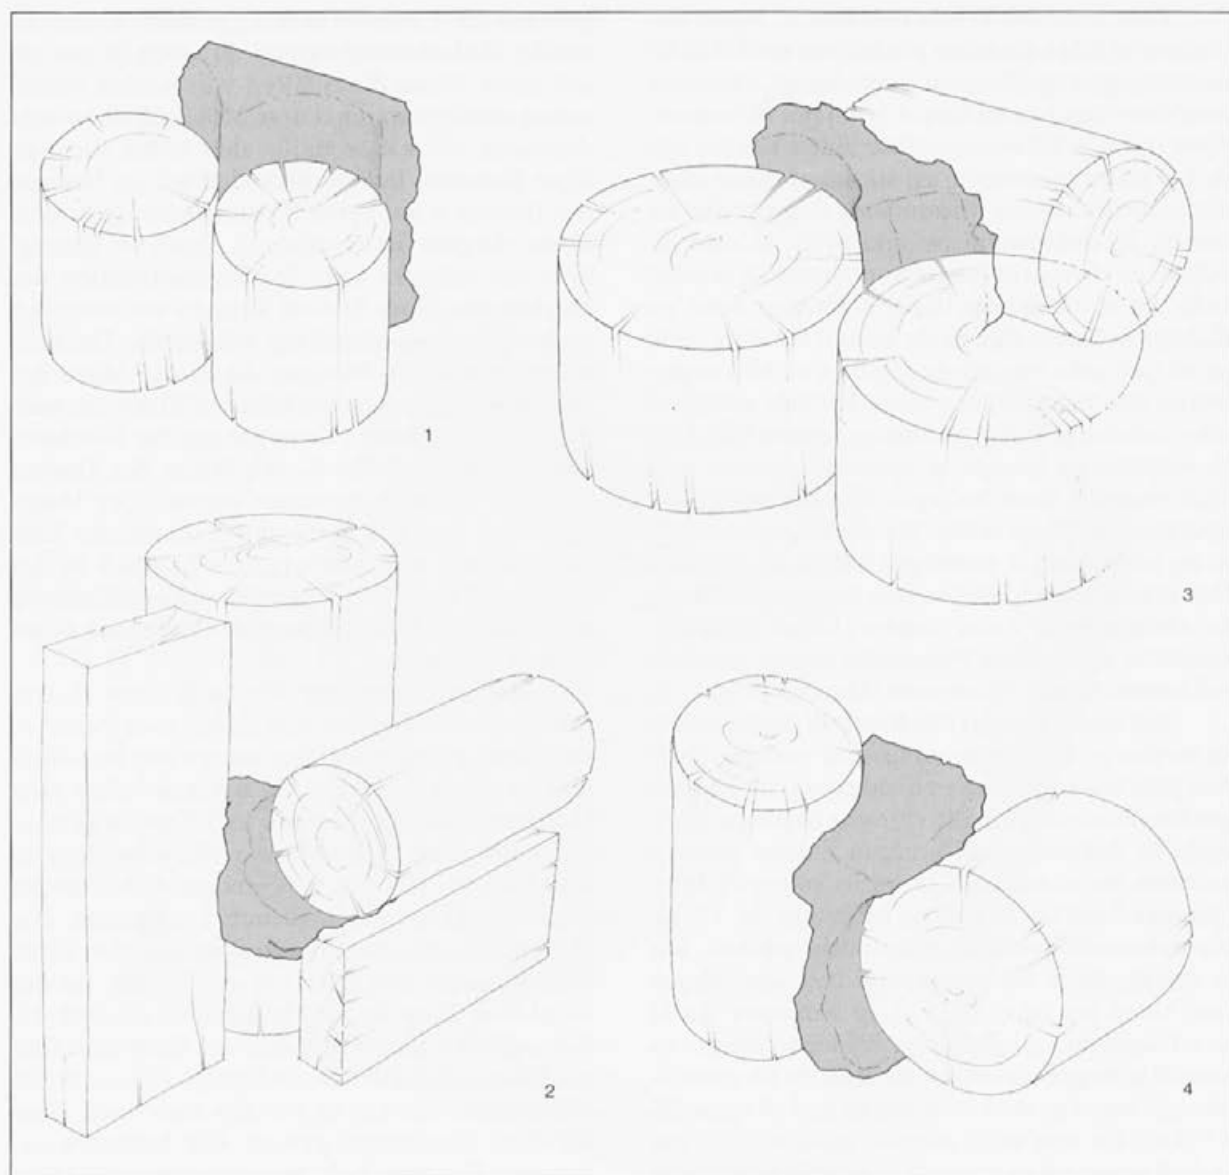
Sl. 37. Hiša B. Odtisi okroglih brun in desk v hišnem ometu.
Abb. 37. Haus B. Wandverputz mit Balken- und Rundholzabdrücken.

Da wir auch bei Haus B keine Reste von Pfostenlöchern entdeckten, wurde es höchstwahrscheinlich in einer der oben aufgeführten Bautechniken (Ständer- bzw. Blockbau) errichtet. Davon zeugt auch der durchgebrannte Lehm-

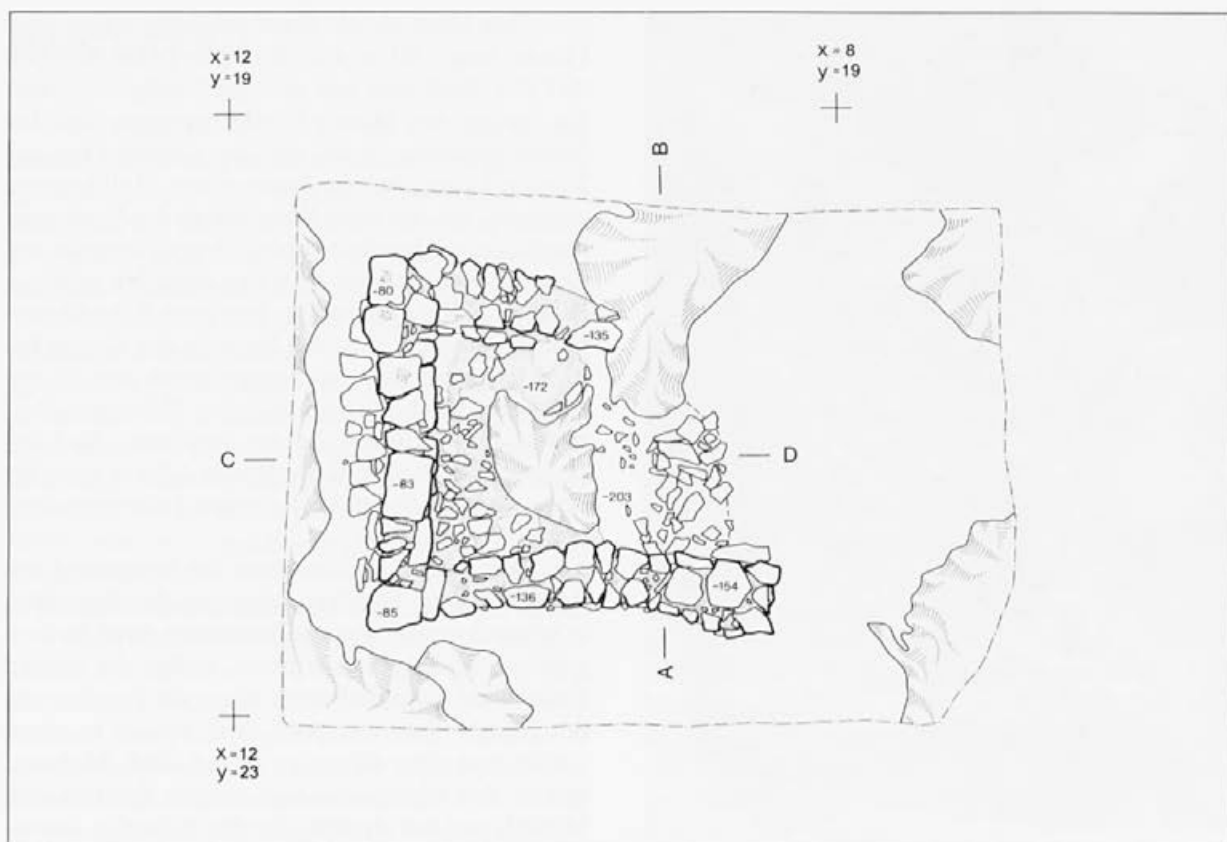
Sl. 85: Baptisterij. 2. faza izkopa. Floris. M. 1:50.

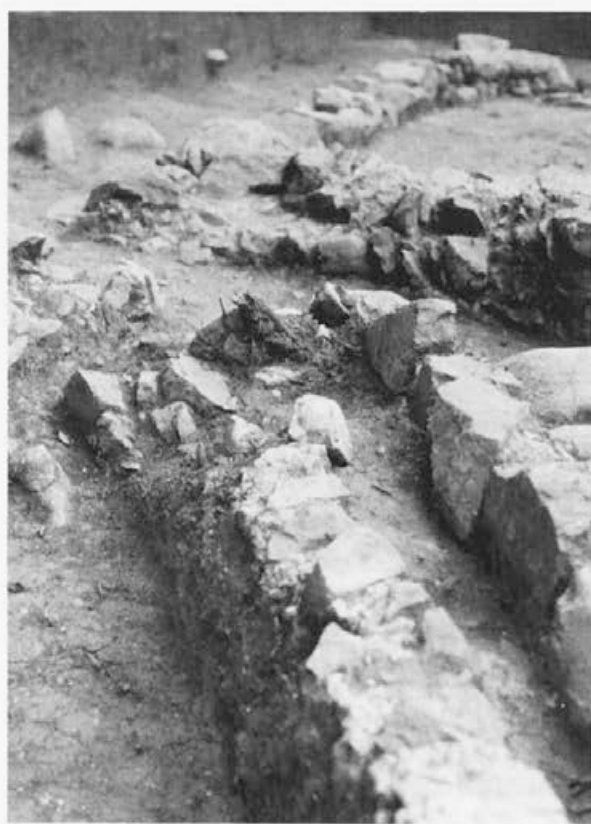
Sl. 117: Velika stavba. Dvorana, kanal centralne kurjave, detalj.
Abb. 117: Großes Gebäude. Saal, Zentralheizungskanal, Detail.

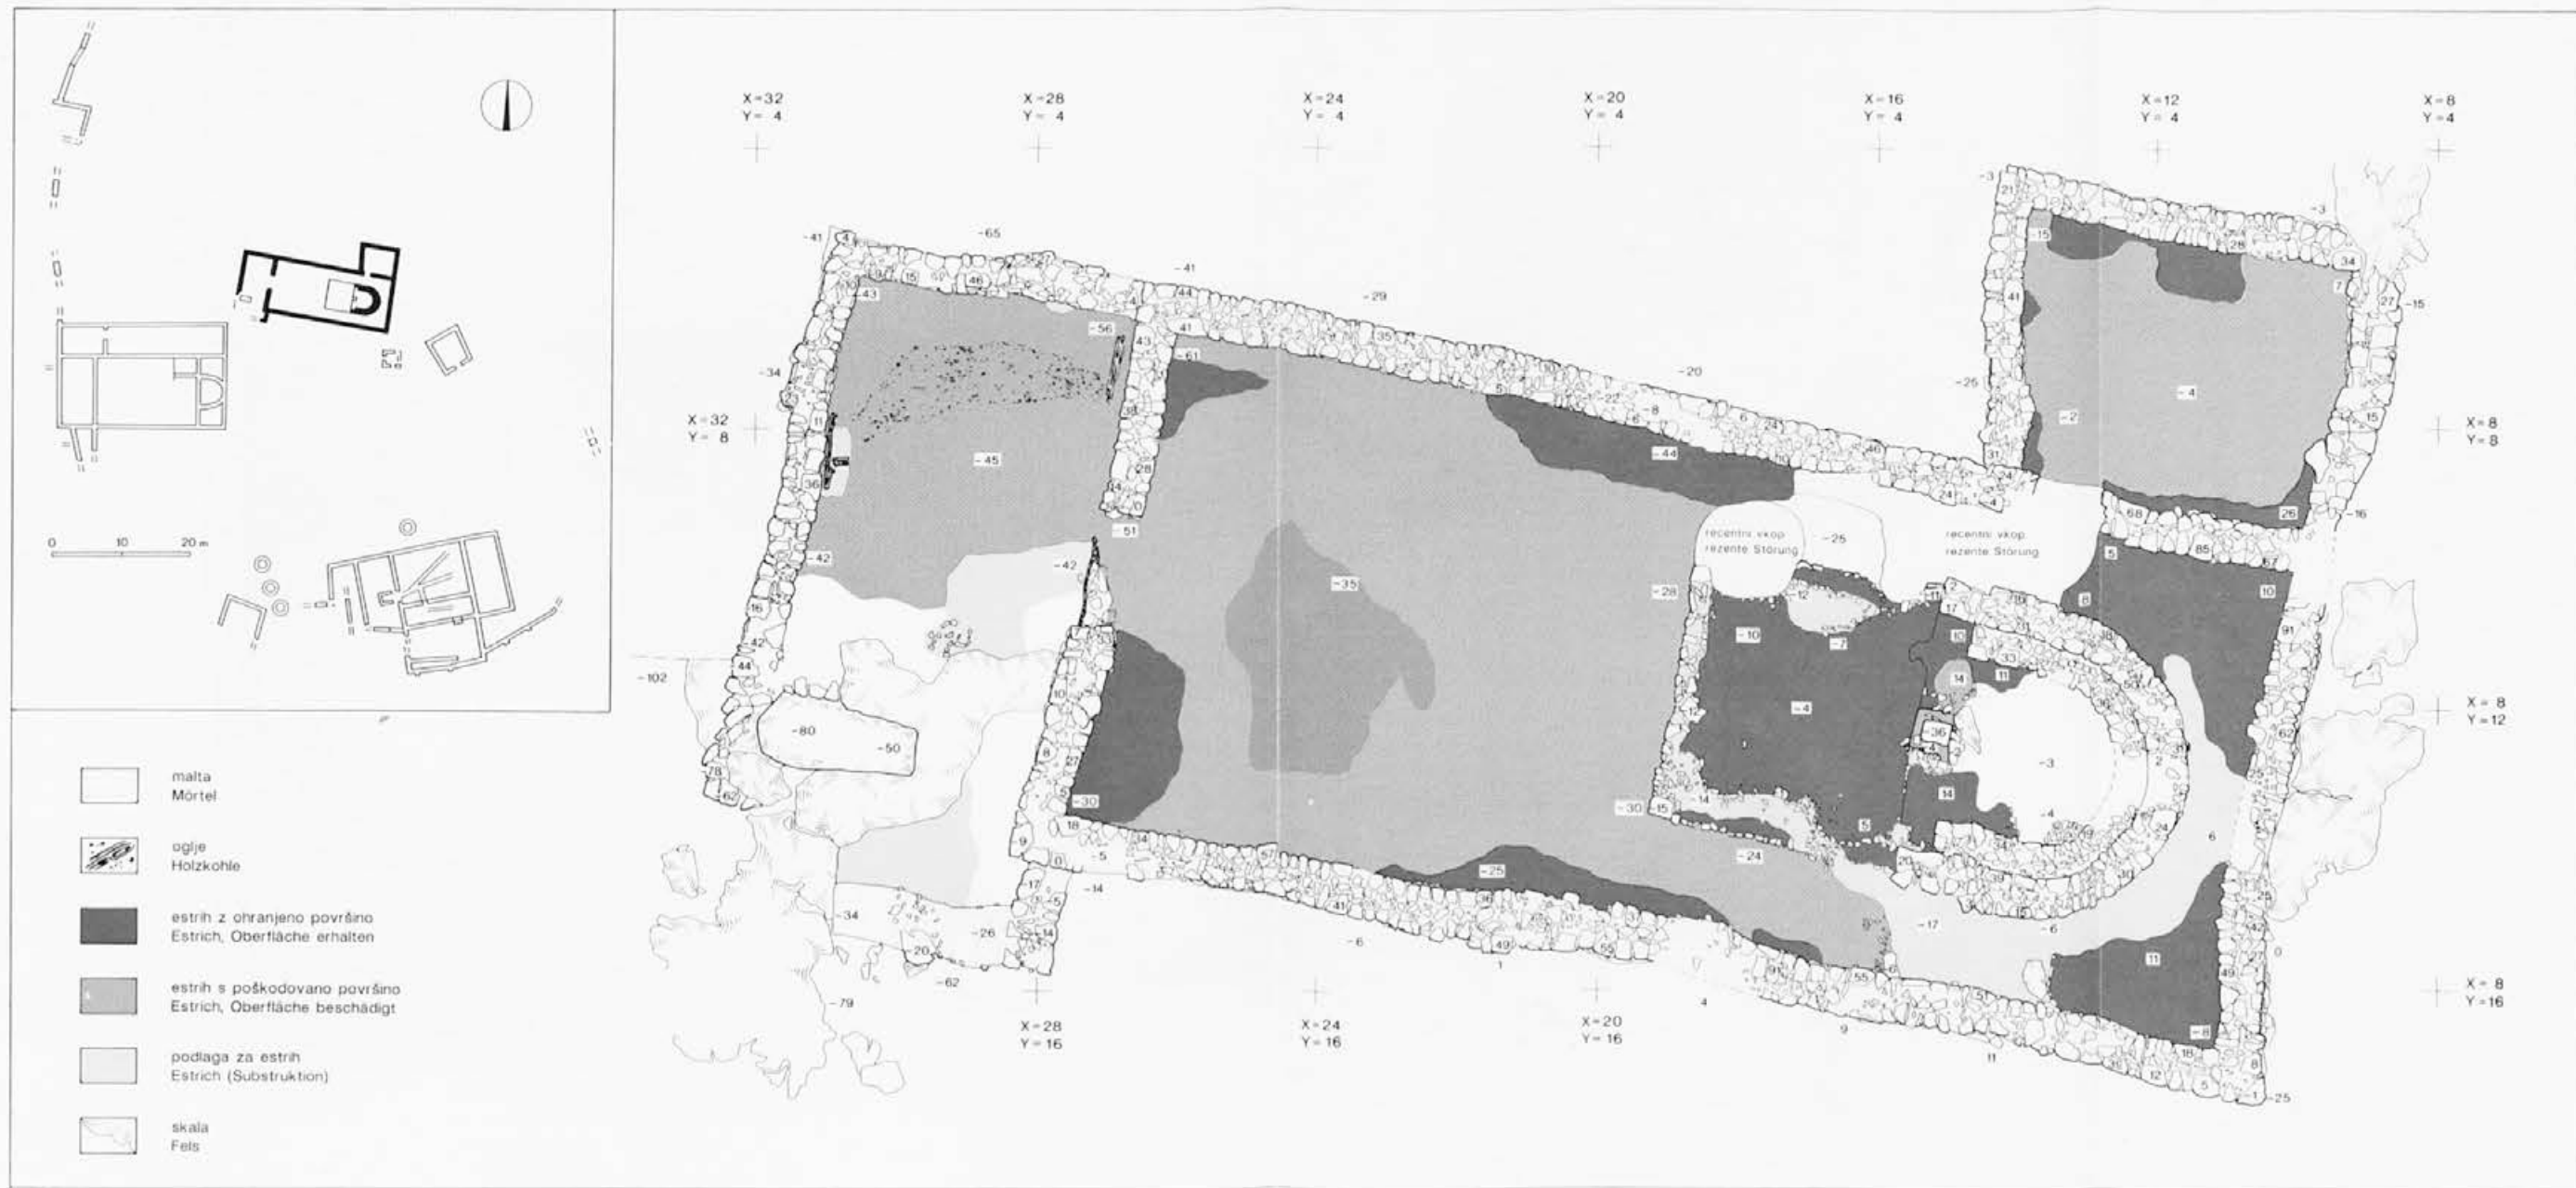
Pril. 5: Zgornja cerkev, Tloris, M. 1:100.
 Beil. 5: Obere Kirche, Grundriß.
