Most na Soči

Drago Svoljšak, Janez Dular

ŽELEZNODOBNO NASELJE MOST NA SOČI. GRADBENI IZVIDI IN NAJDBE
THE IRON AGE SETTLEMENT AT MOST NA SOČI. SETTLEMENT
STRUCTURES AND SMALL FINDS

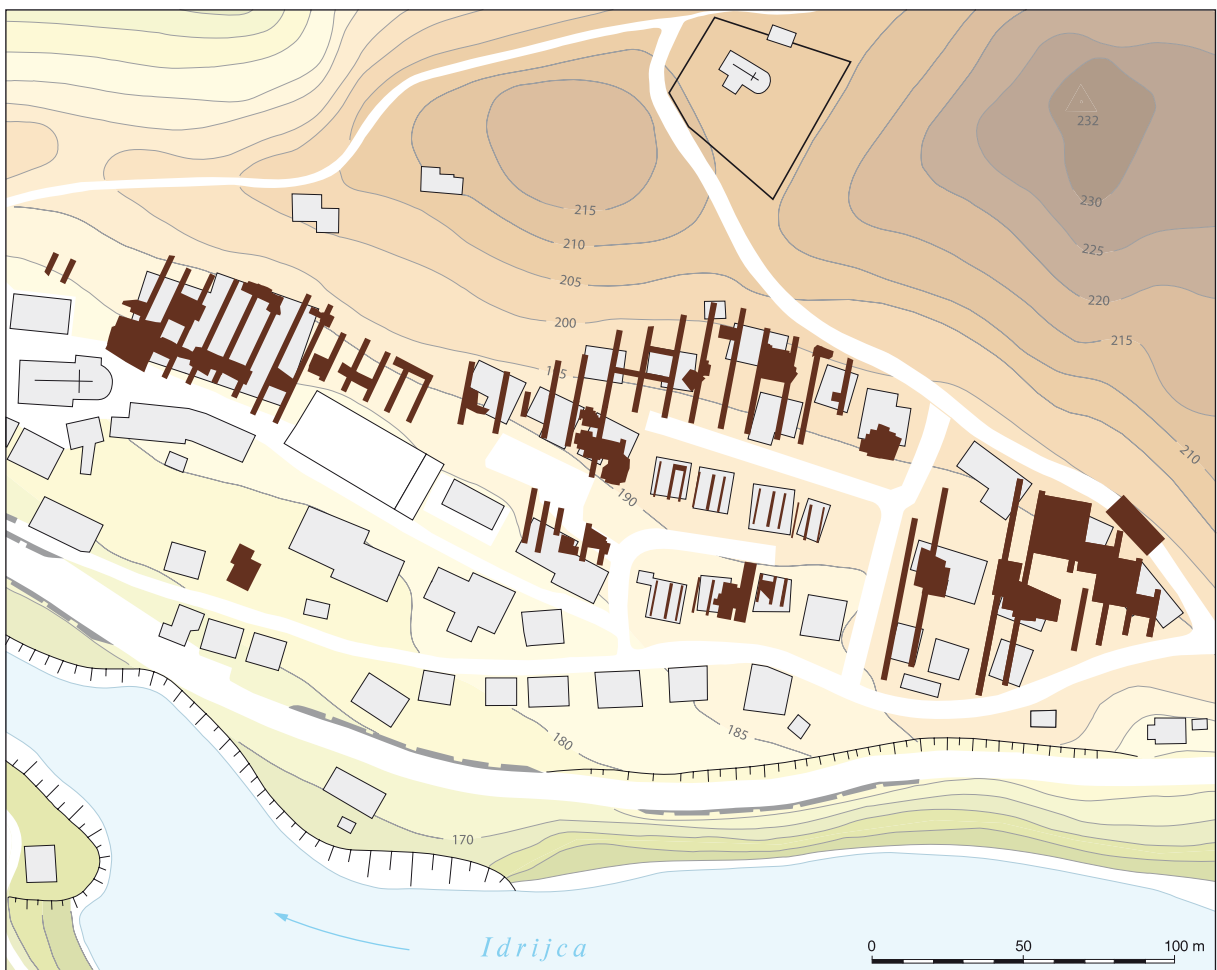
Sl. 19: Most na Soči. Območje Merišča z vrisanimi sondami in izkopnimi površinami. M. = 1:2500.
Fig. 19: Most na Soči. Area of Merišče with marked trenches and excavation units. Scale = 1:2500.

Območje, ki ga je med letoma 1971 in 1984 zaščitno raziskal Goriški muzej, se razteza na prostrani terasi vzhodno od starega vaškega jedra. Predel nosi ledinsko ime Merišče (sl. 19). Teraso sestavljata morensko gradivo in fluvioglacialni prod, ki sta ga nanegli Idrijca in Soča. Nižje proti vodi so tla iz apnenčaste

The area that the Goriški muzej investigated between 1971 and 1984 covers the vast terrace known as Merišče located east of the old centre of the village (Fig. 19). The natural deposits of the terrace are composed of moraine till and fluvioglacial gravel deposited by the Rivers Idrijca and Soča. Lower down, towards the current water level,

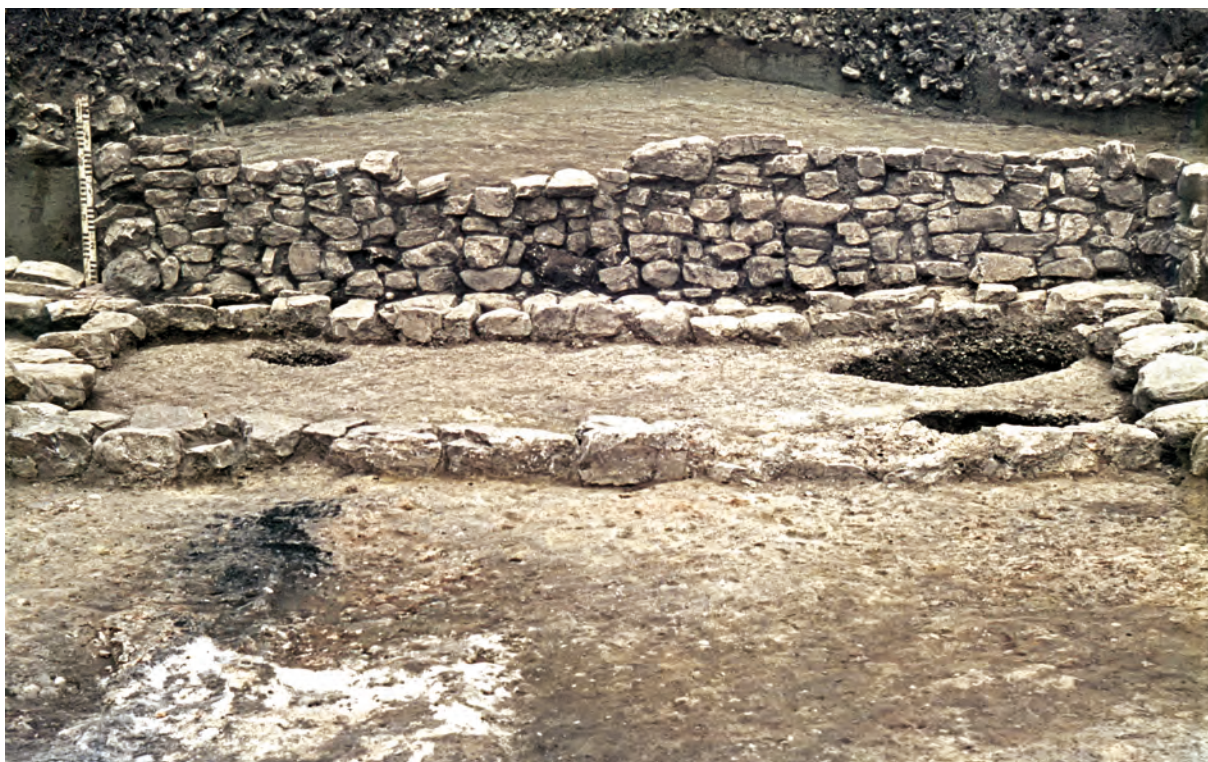
Sl. 24: Hiša 1. Severovzhodni drenažni zid.
Fig. 24: House 1. Northeast drainage wall.

Sl. 25: Hiša 1. Severovzhodni temeljni in drenažni zid; pogled s severozahoda.
Fig. 25: House 1. Northeast foundations and drainage wall; view from the northwest.

Drainage: The house was protected with drainage in the shape of a drywall built between the foundations of the house and the three walls of the construction pit; the fourth side of the house did not need such protection. The drainage of the northeast wall survived best, but only in the length of 3.75 m that remained in use in the second-phase house. This wall (between 0.22 and 0.28 m thick) was constructed of small and flat unworked stones and rare cobbles, arranged in irregular courses and also vertically stacked into irregular columns, interconnected with larger oblong stones (*Fig. 24*). Particular care was paid to constructing the interior face, while the exterior face was less straight. The spaces between the stones were filled with beaten earth, the space between the drywall and the wall of the pit was backfilled. The two walls were touching in the central part, while they were separated by a roughly 10 cm wide gap elsewhere. The drainage wall was slightly inclined, with a 14 cm deviation from the vertical position at the top. It survived to the height of up to 0.62 m, which is probably close to the original depth of the construction pit (*Fig. 25*).

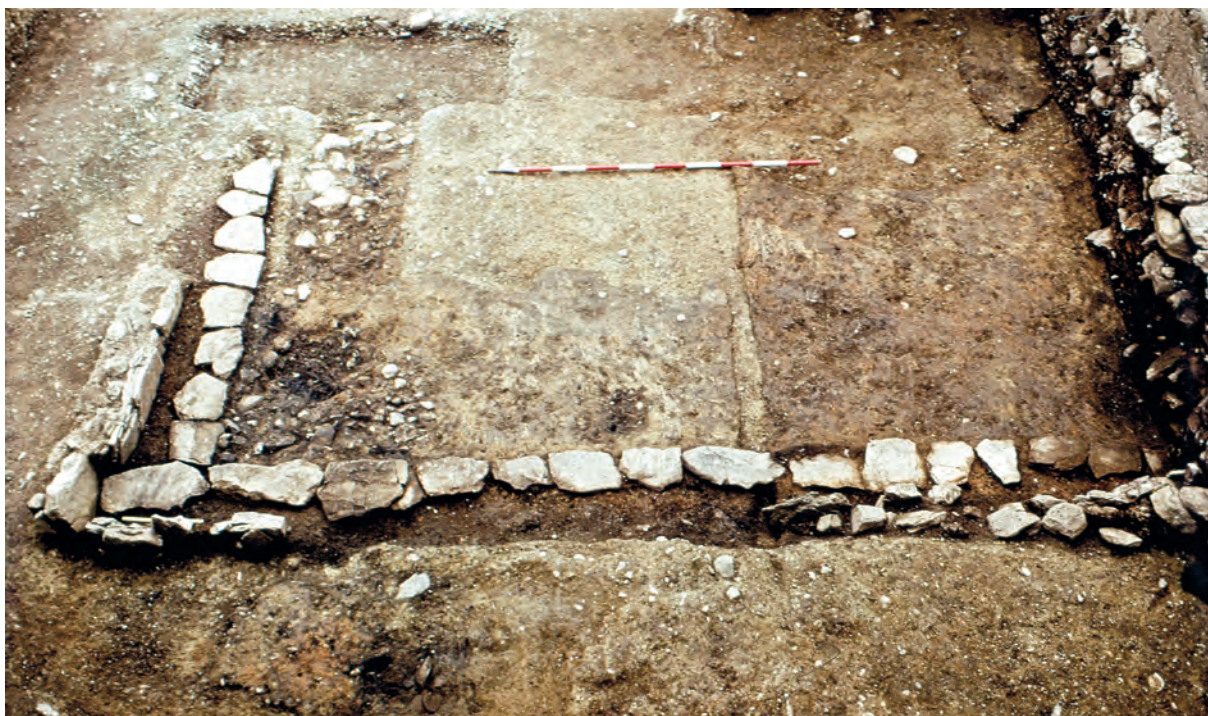
Sl. 31: Hiša 2. Gradbena faza 2; pogled s severovzhoda.
Fig. 31: House 2. Construction Phase 2; view from the northeast.

Foundations: They were laid onto the levelled natural deposit and composed of variously sized flat unworked stones (Volče limestone) (Fig. 31). The northeast foundations were unearthed in the length of 5.20 m. They were laid in a single course of at least fifteen irregularly shaped slabs (the last one not completely unearthed). The slabs formed a roughly even bedding surface, with up to 5 cm of difference in height. The southeast foundations survived in the length of 2.20 m and consisted of altogether nine unworked slabs (eight if excluding the corner stone

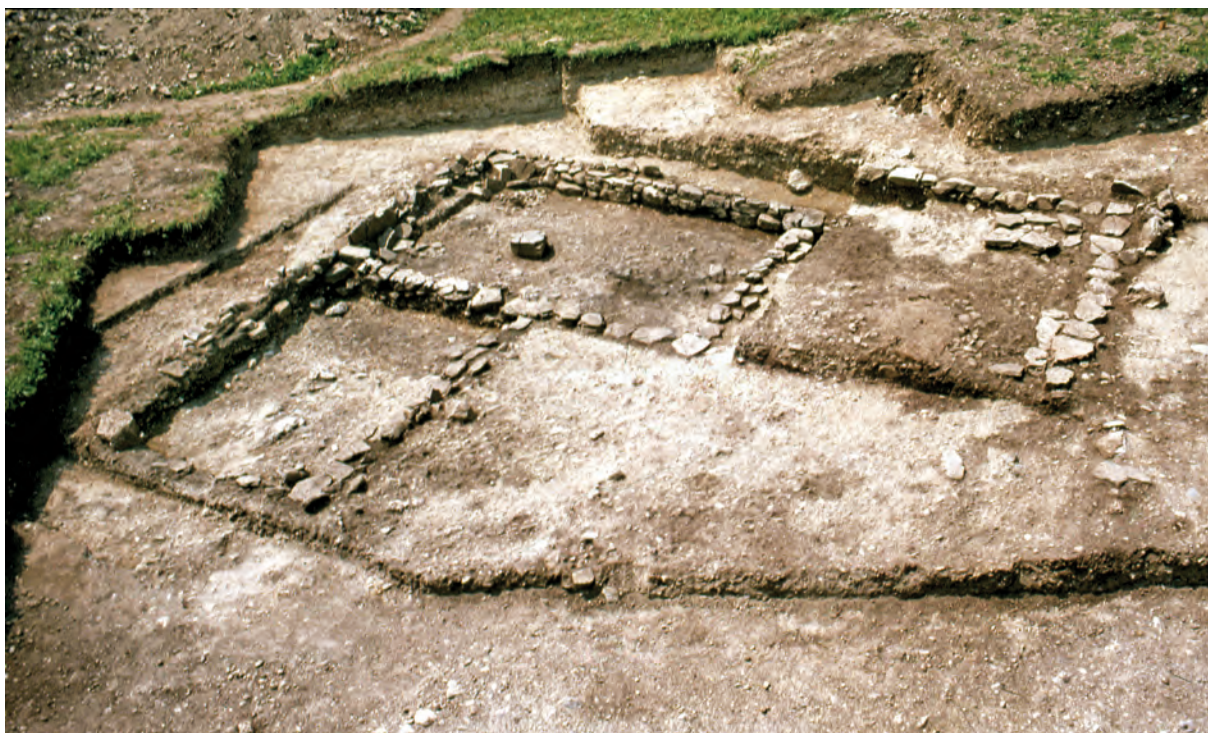
Sl. 35: Hiša 3. Gradbena faza 1 (levo), gradbena faza 2 (desno); pogled z vzhoda.

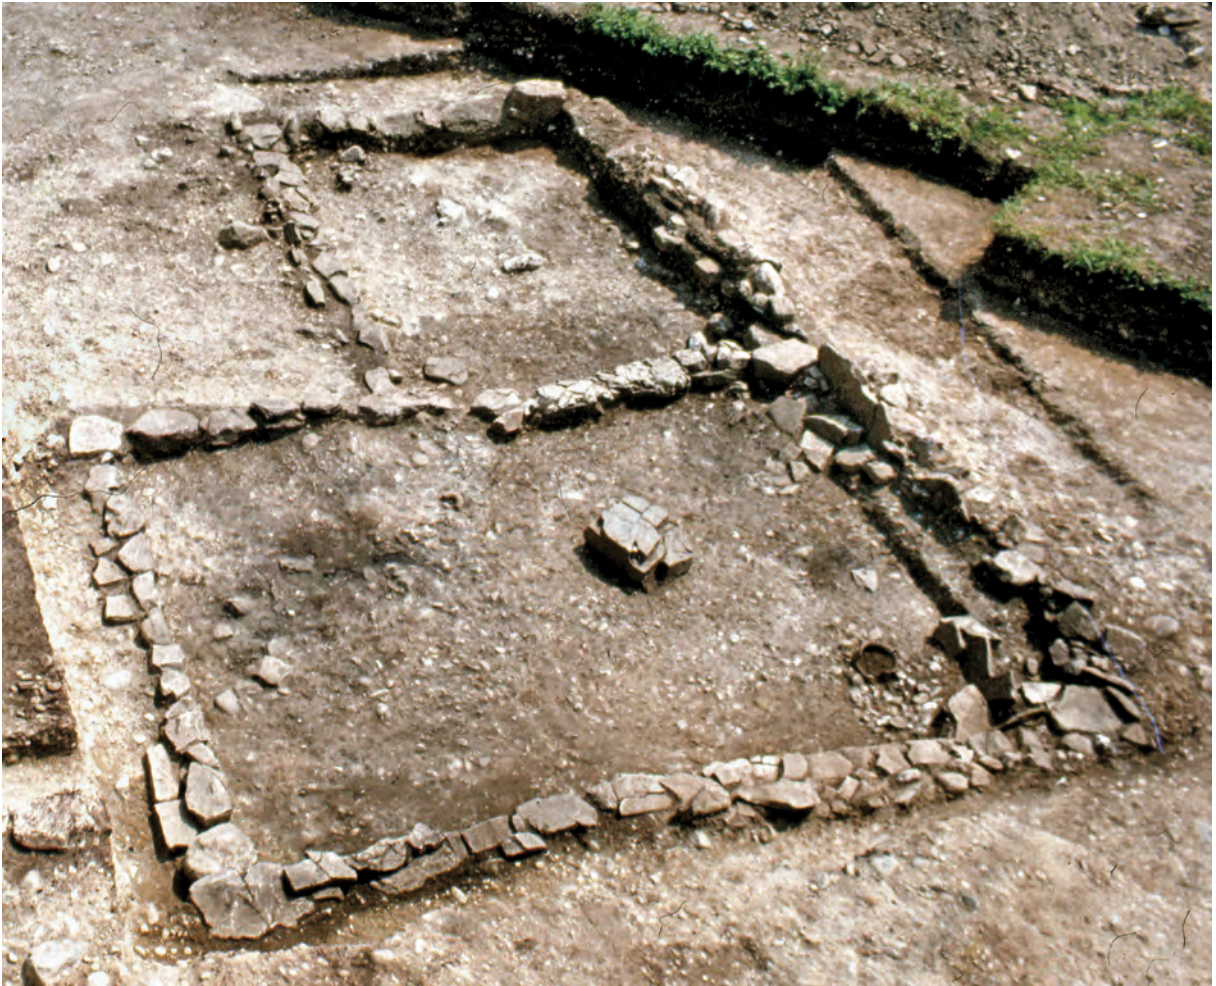
Sl. 37: Hiša 3. Gradbena faza 1; pogled s severa.
 Fig. 37: House 3. Construction Phase 1; view from the north.

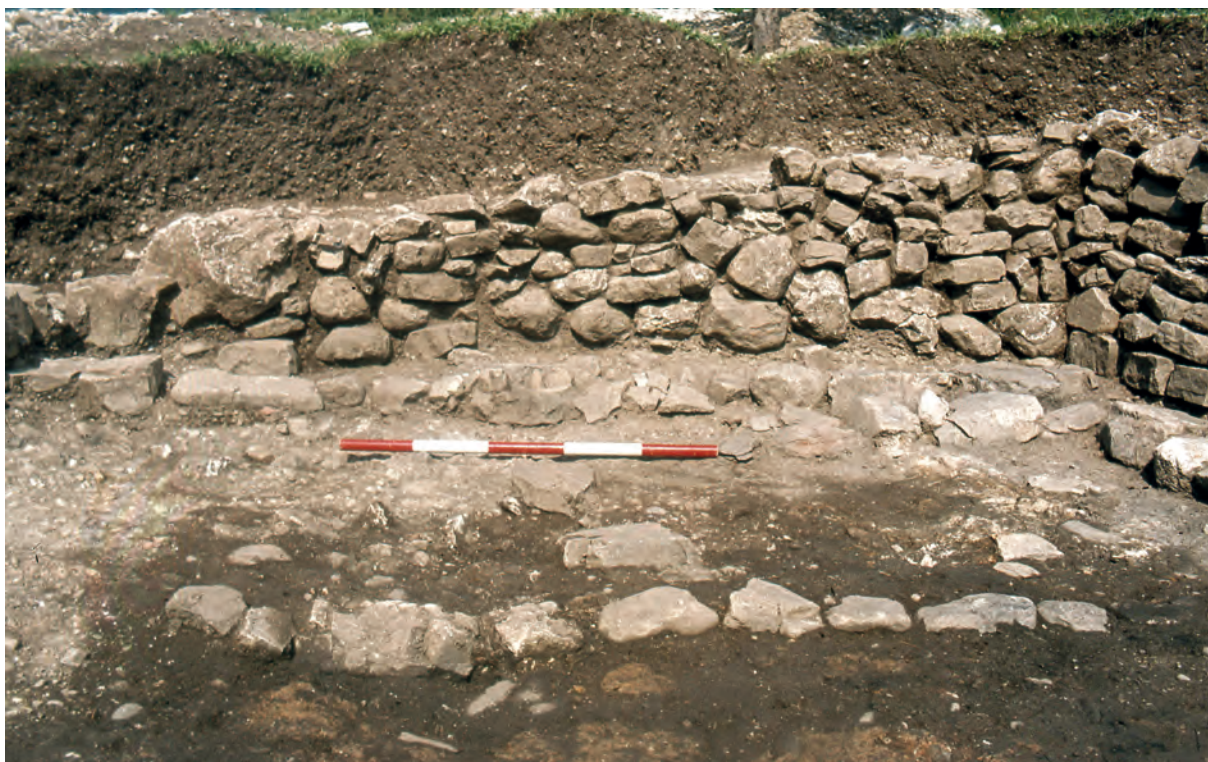
Sl. 68: Hiša 8. Severozahodni drenažni zid.
Fig. 68: House 8. Northwest drainage wall.

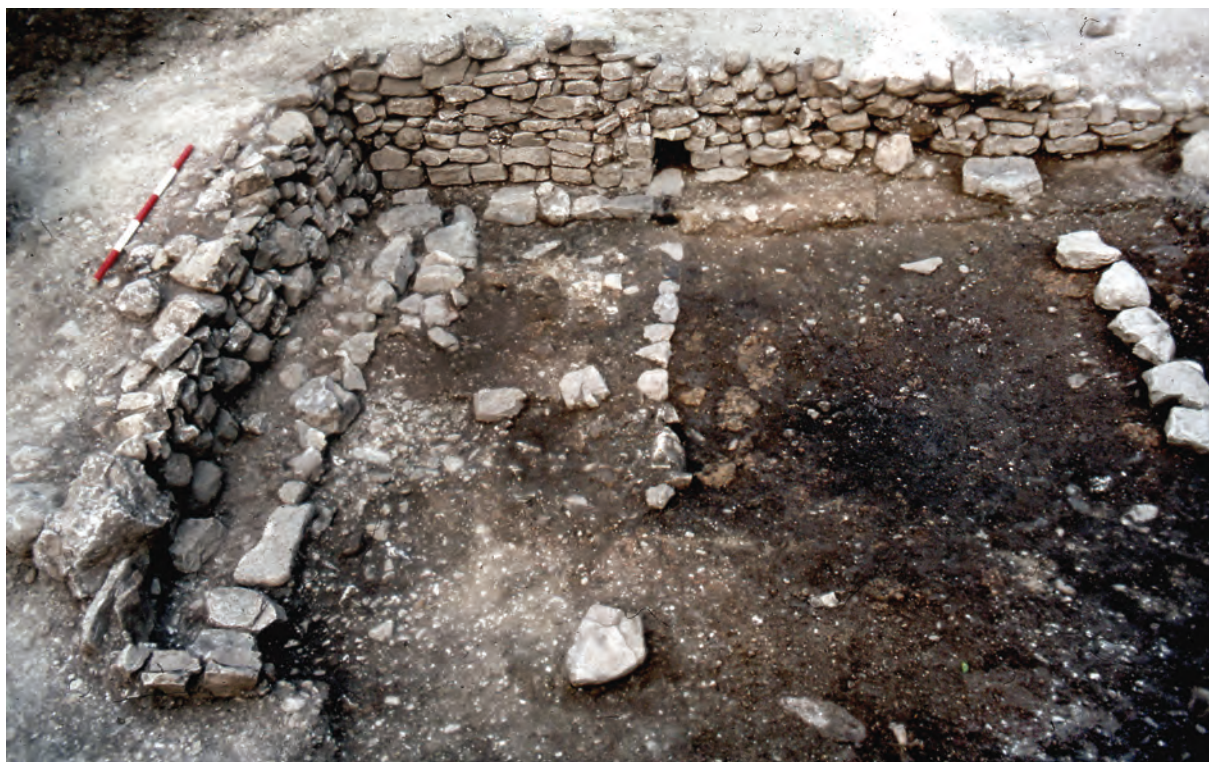
Sl. 70: Hiša 8. Gradbena faza 2; pogled z jugozahoda.

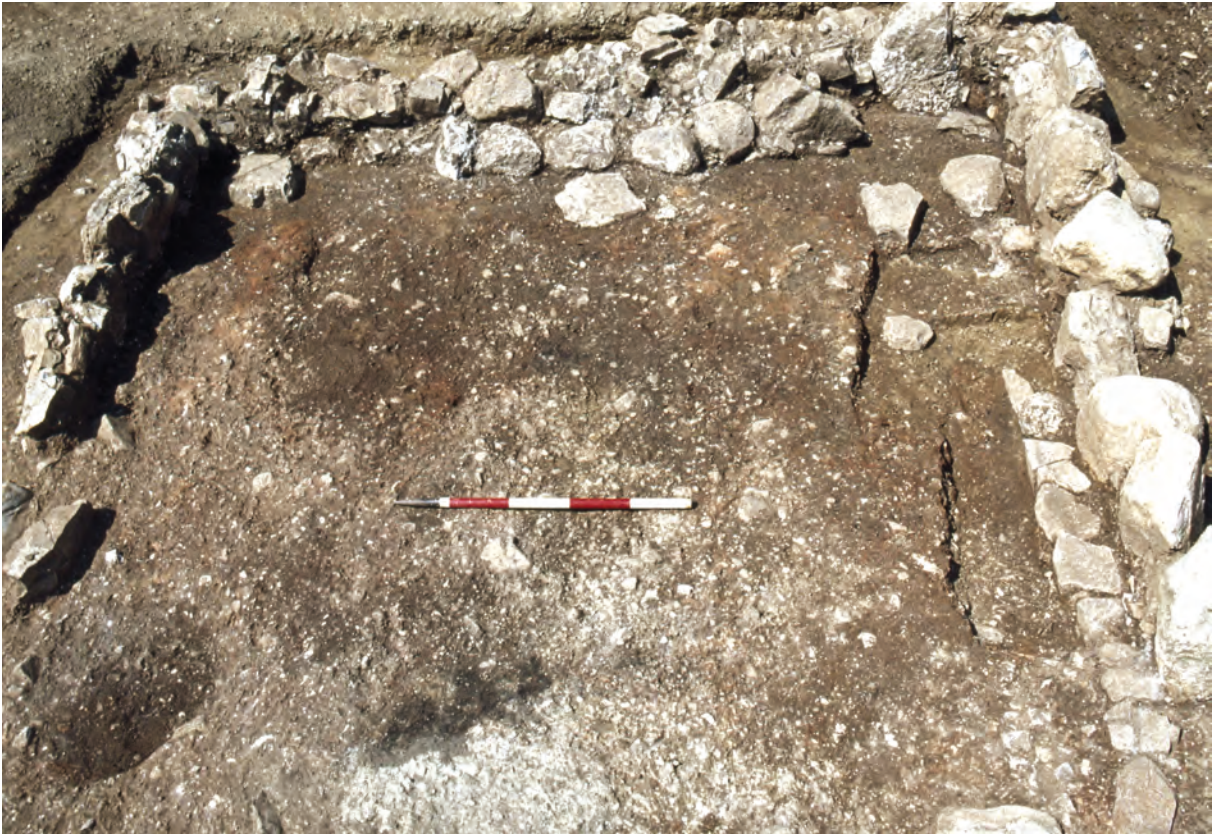
Sl. 76: Hiša 10. Pogled z jugovzhoda.
Fig. 76: House 10. View from the southeast.

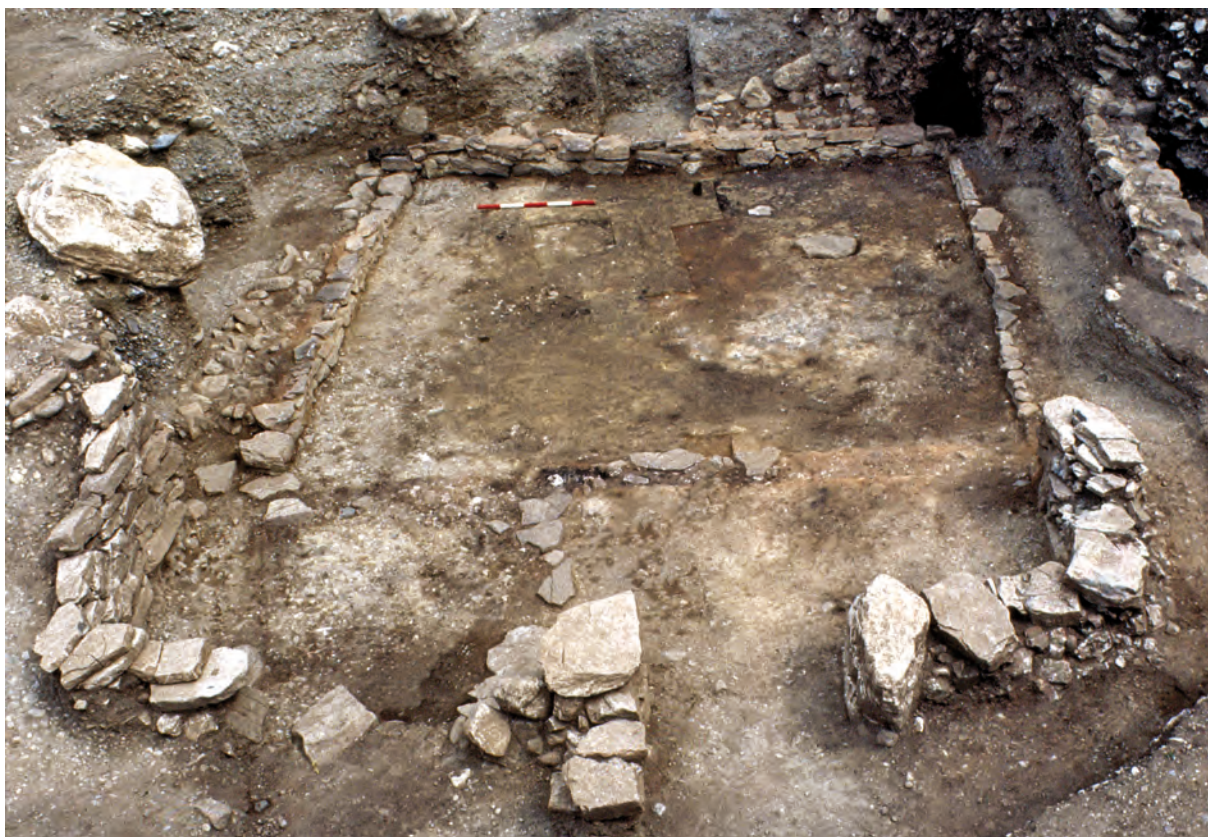
Sl. 79: Hiša 11. Pogled z jugozahoda.
Fig. 79: House 11. View from the southwest.

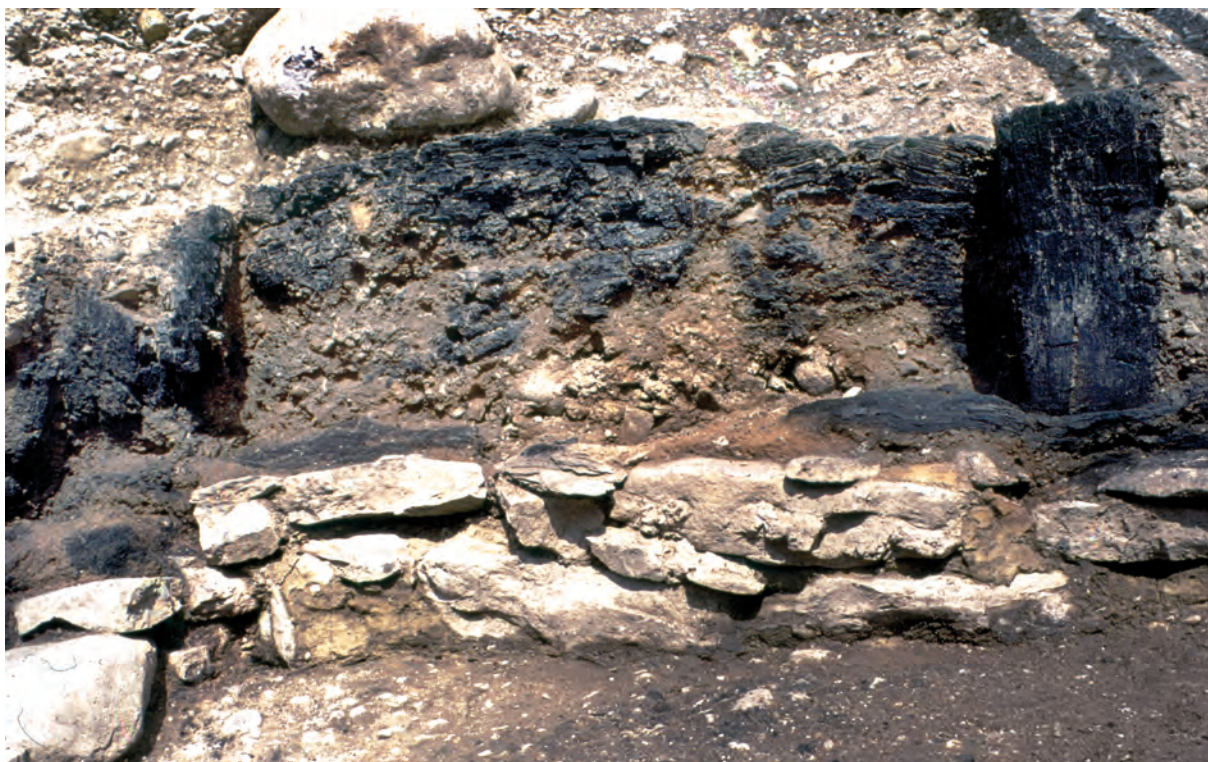
Sl. 86: Hiša 11. Plohi v severovzhodni steni hiše (med sohama 1 in 2).

The exterior side of the posts revealed the remains of a charred lining made of up to 6 cm thick boards. Two boards (Figs. 83, 86) survived between the north corner Post 1 and the adjacent intermediary Post 2. The section between Posts 2 and 3 was almost completely destroyed, with only few fragments remaining. Three boards were found *in situ* in the east corner (Figs. 83, 84) and reached

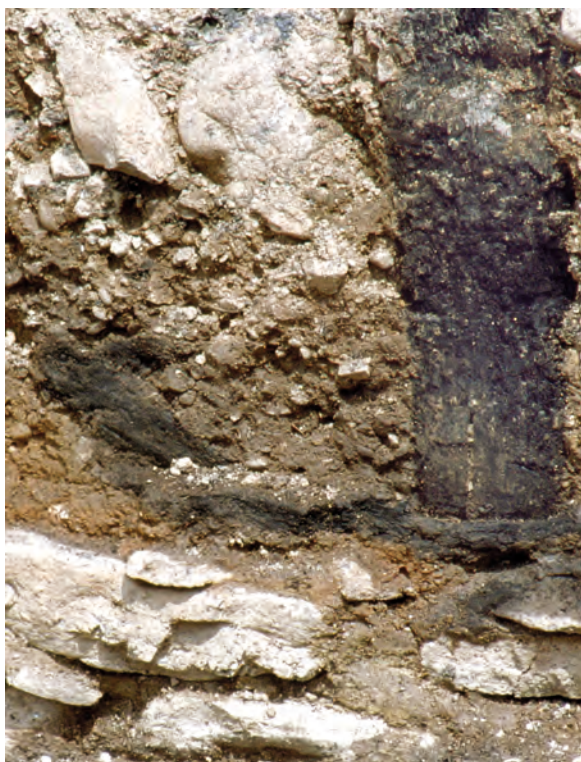
Sl. 87: Hiša 11. Spodnja ročica in vmesna soha št. 2 v severovzhodni steni hiše.

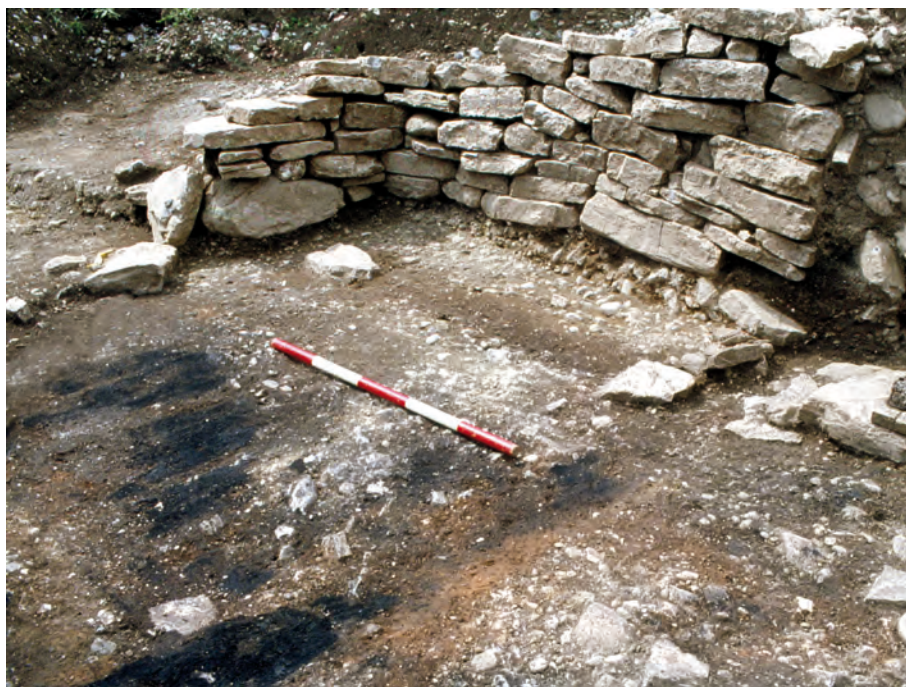
Sl. 92: Hiša 11. Vogalne plošče in ostanke zoglenelega poda v zahodni polovici preddverja; pogled z vzhoda.
Fig. 92: House 11. Corner slabs and charred remains of the floor in the west part of the entrance area; view from the east.

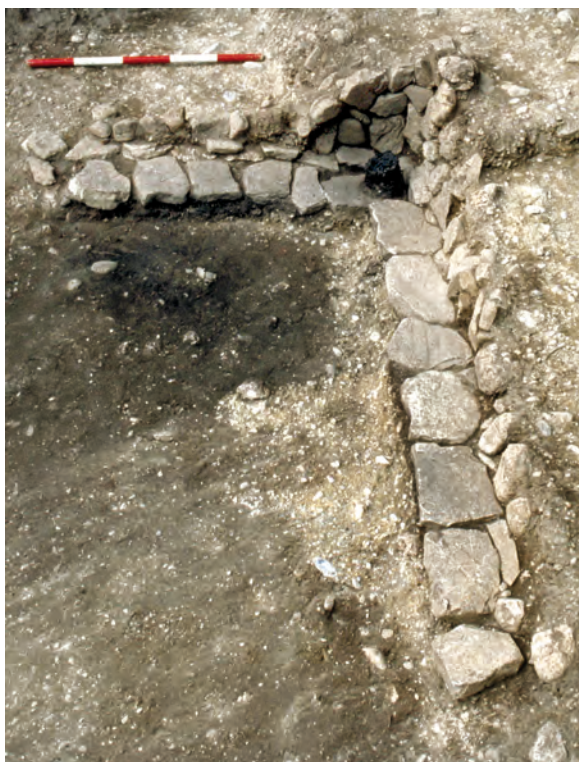
Sl. 96: Hiša 13. Bronasti ingoti iz jame 2.
Fig. 96: House 13. Bronze ingots from Pit 2.

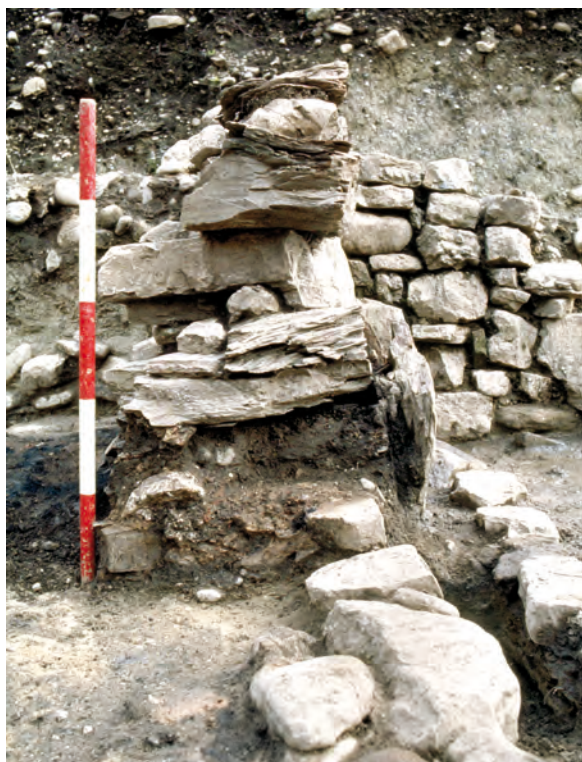
Sl. 106: Hiša 15. Profil pregradnega zidu; pogled z juga.
Fig. 106: House 15. Cross section of the partition wall; view from the south.

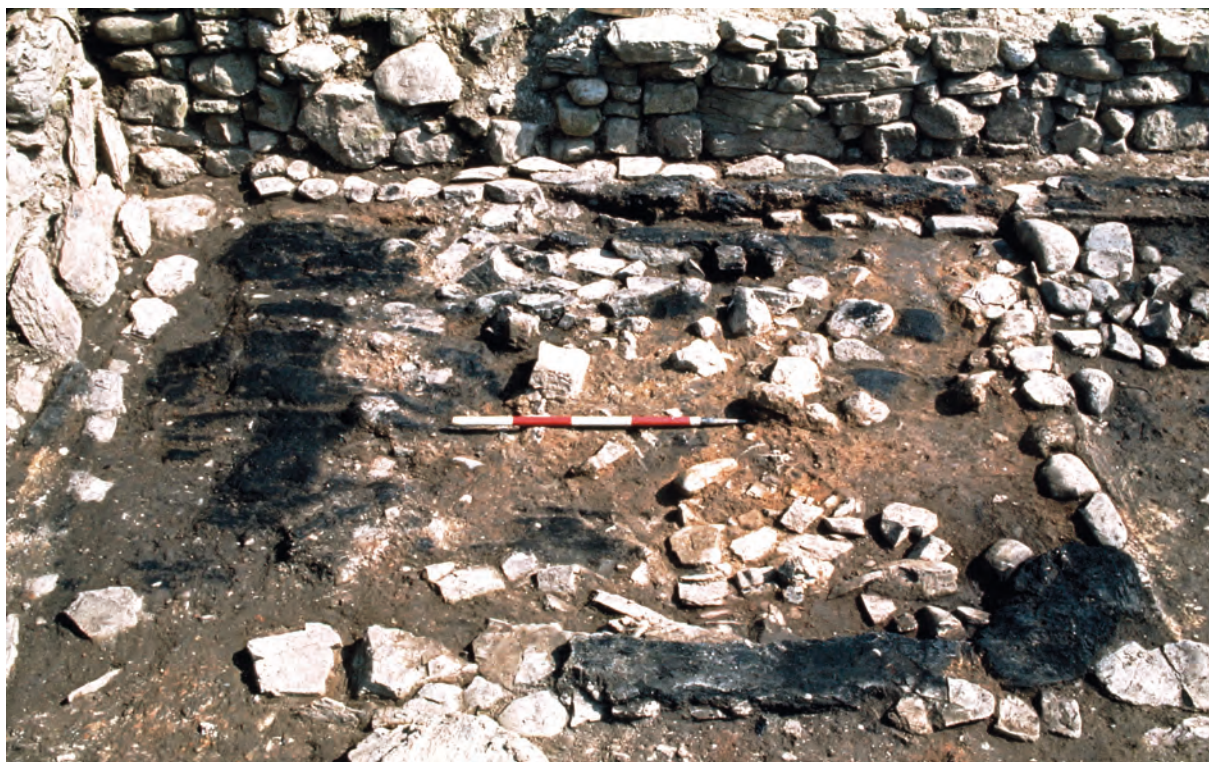
Sl. 108: Hiša 15. Gradbena faza 2, ostanki zoglenega lesa v zahodnem prostoru hiše; pogled z juga.
Fig. 108: House 15. Construction Phase 2, remains of charred wood in the west room; view from the south.

In the southern corner of the west room, a 1.4 m long piece of a sleeper beam was lying on the stones of the south foundations and beside it a mass of charred wood that consisted of individual pieces with different orientations. It is the remains of the construction elements of the west partition and south walls that intersected on this spot. These included the remains of a post and a board, the latter lying on a transverse beam; it could only have fallen onto the beam from the south wall. Based on the small piece of charred wood recovered on the exterior side of the south wall, the sleeper beam of the west partition wall projected from the line of the south foundations. A

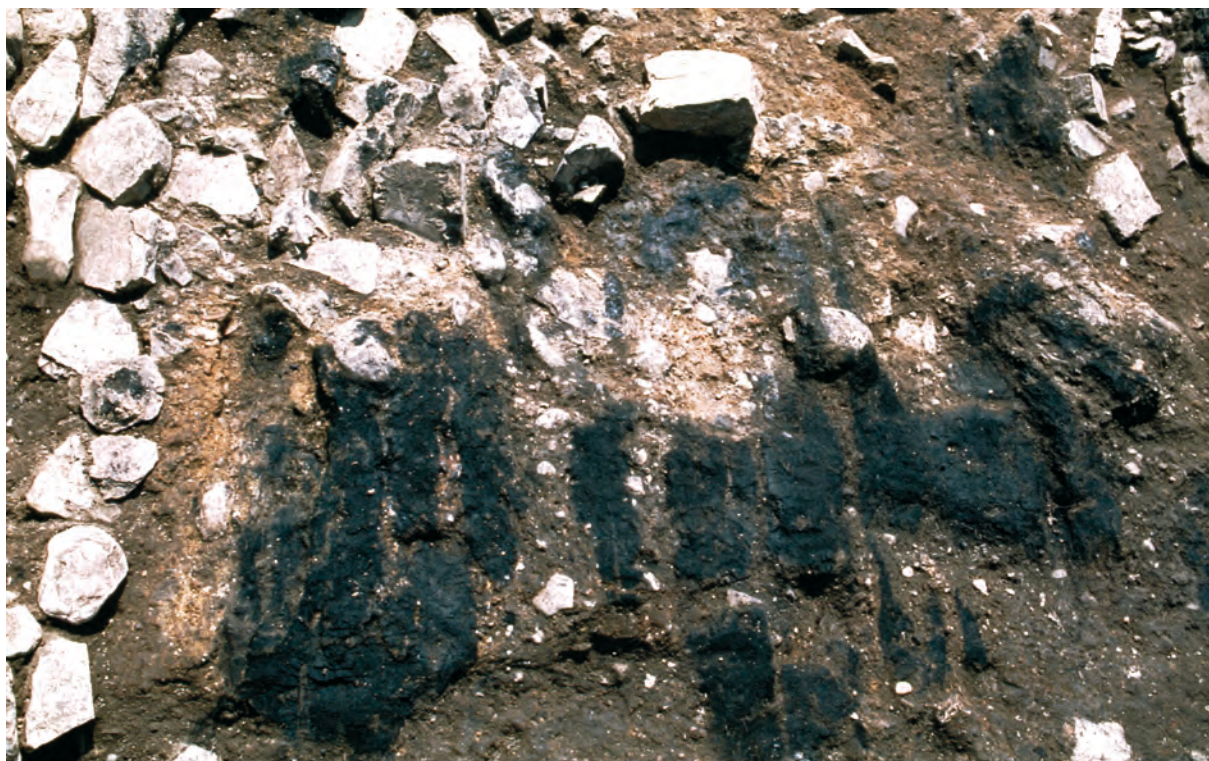
Sl. 109: Hiša 15. Gradbena faza 2, ostanki zoglenega lesa v zahodnem prostoru hiše; pogled z zahoda.
Fig. 109: House 15. Construction Phase 2, remains of charred wood in the west room; view from the west.

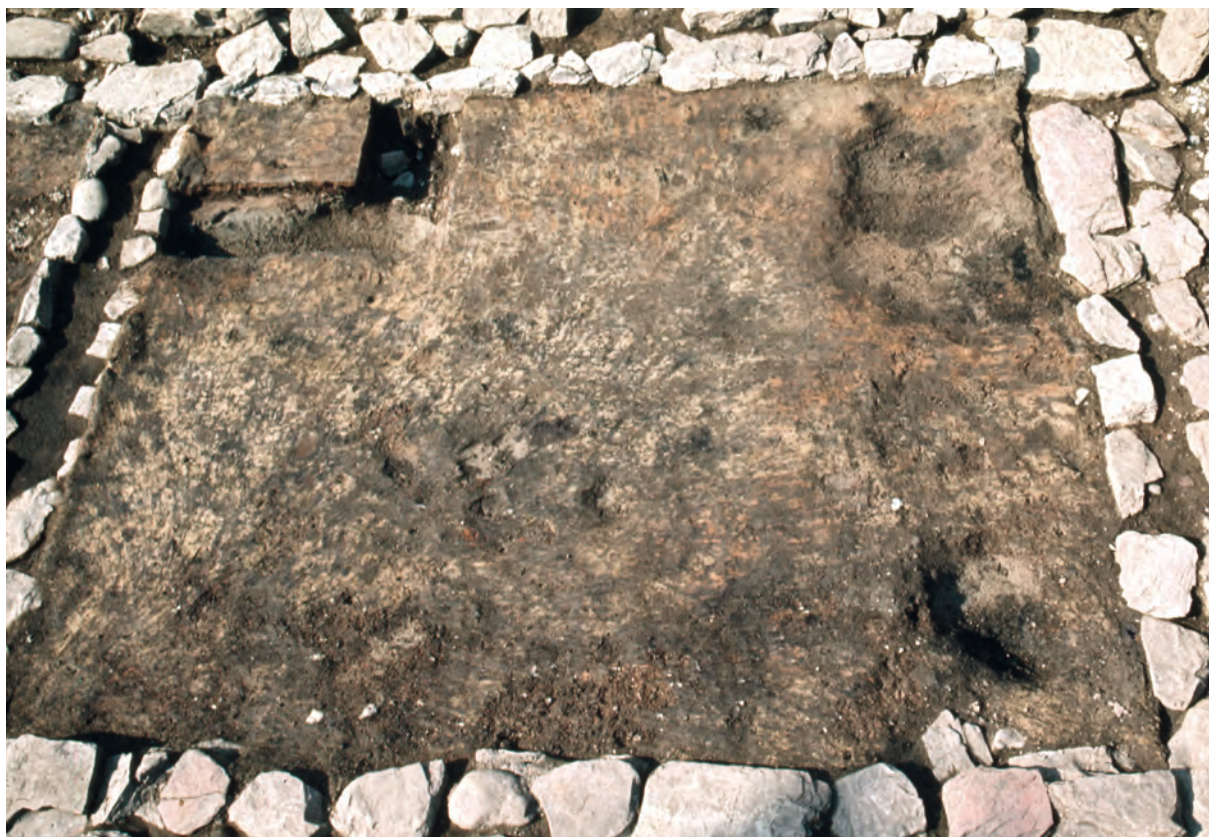
Sl. 112: Hiša 15. Gradbena faza 2, vzhodni prostor po odstranitvi ruševin; pogled z juga.
 Fig. 112: House 15. Construction Phase 2, east room after removing the debris; view from the south.

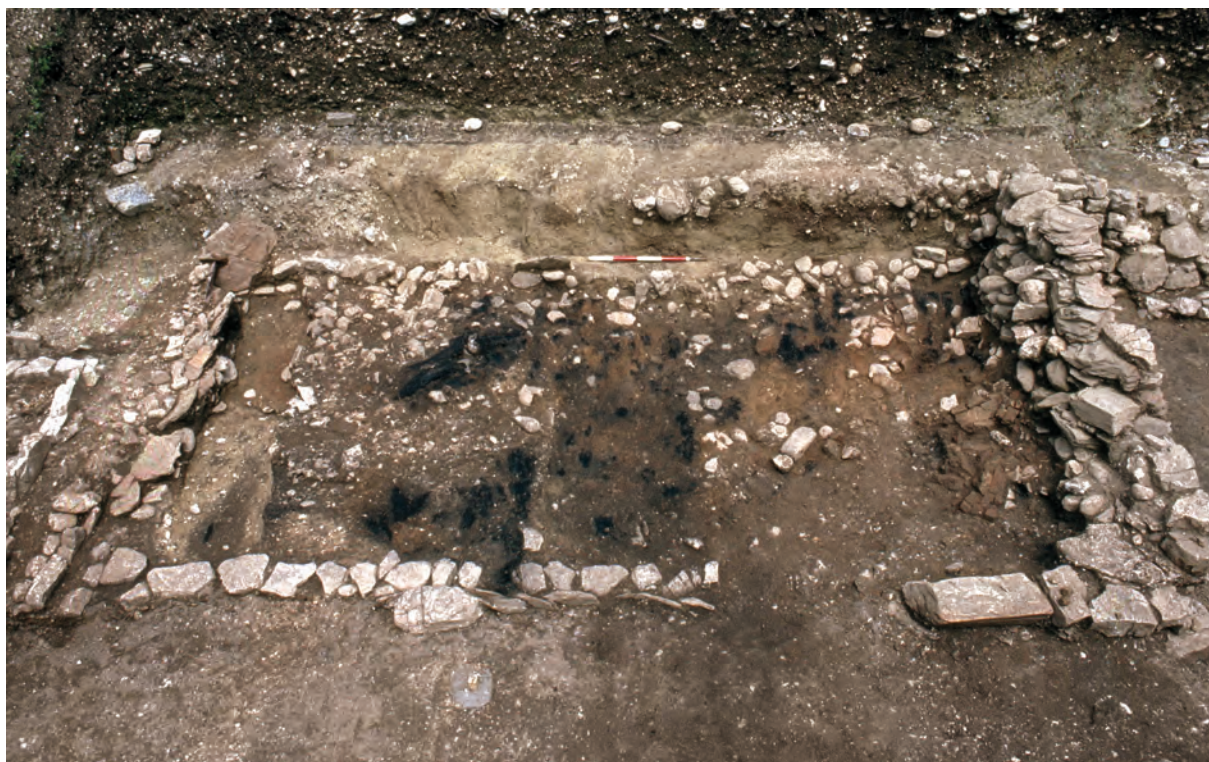
Sl. 121: Hiša 15A. Ruševine prve gradbene faze in pregradni zid; pogled z juga.

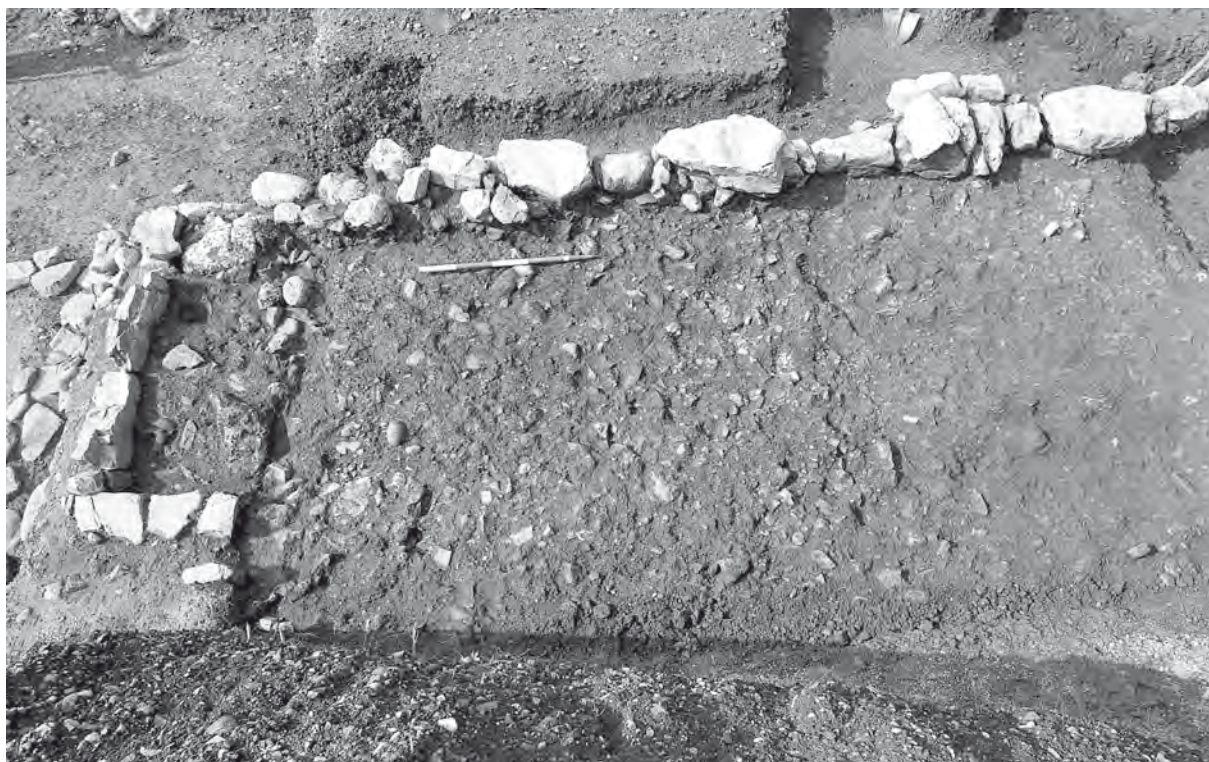
Sl. 159: Hiša 22A. Gradbena faza 2; pogled z severovzhoda.
 Fig. 159: House 22A. Construction Phase 2; view from the northeast.

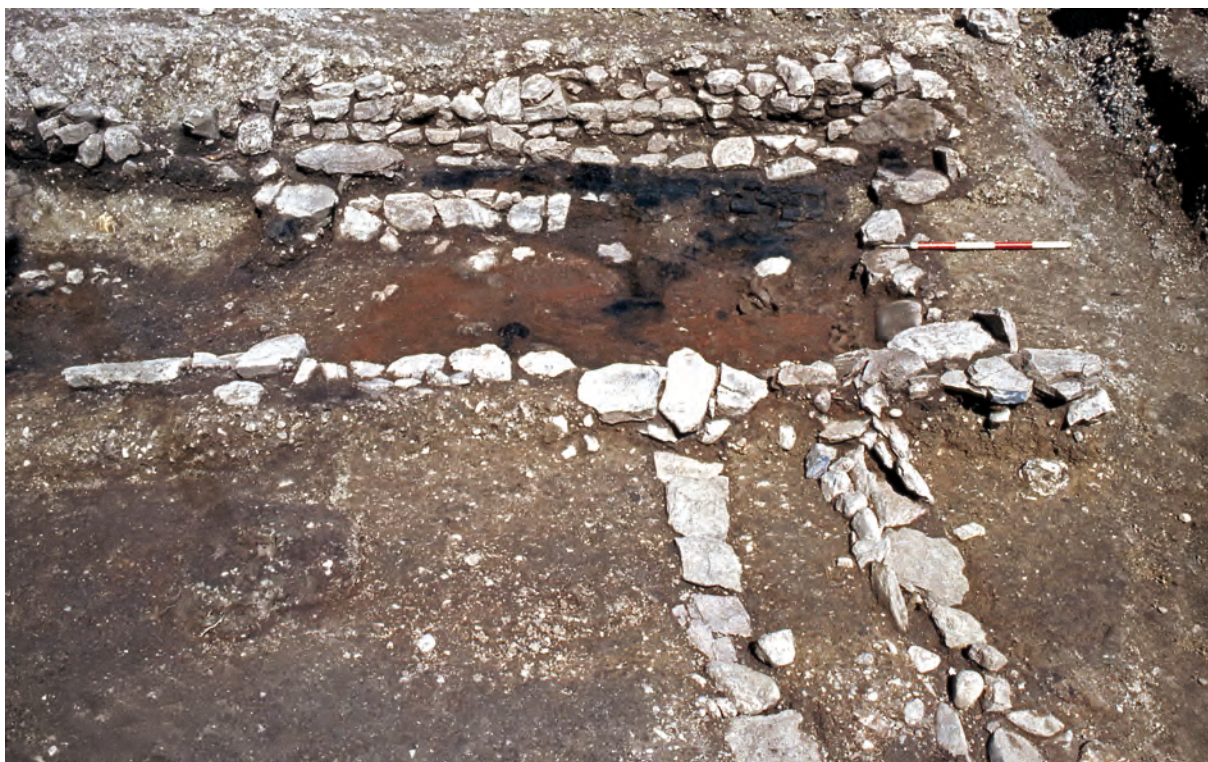
Sl. 162: Hiša 23. Gradbena faza 1; pogled z juga.

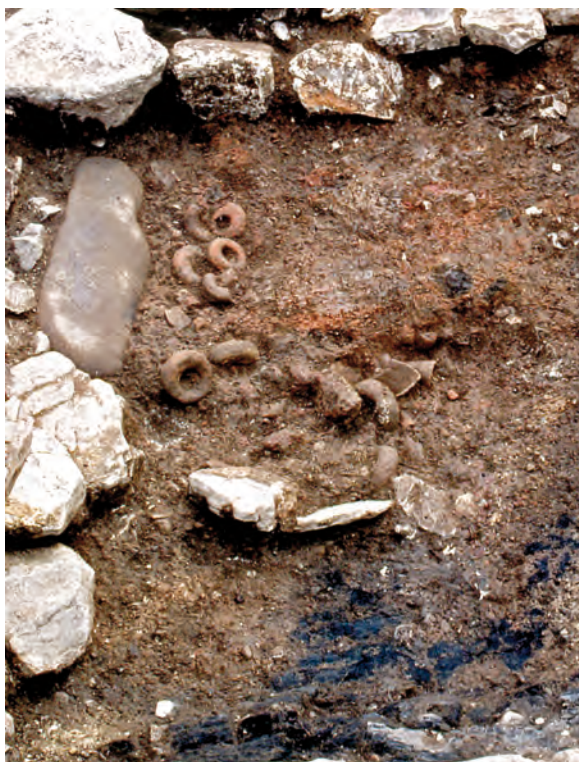
Sl. 165: Hiša 23. Gradbena faza 1, ruševine na območju delovne jame; pogled s severa.

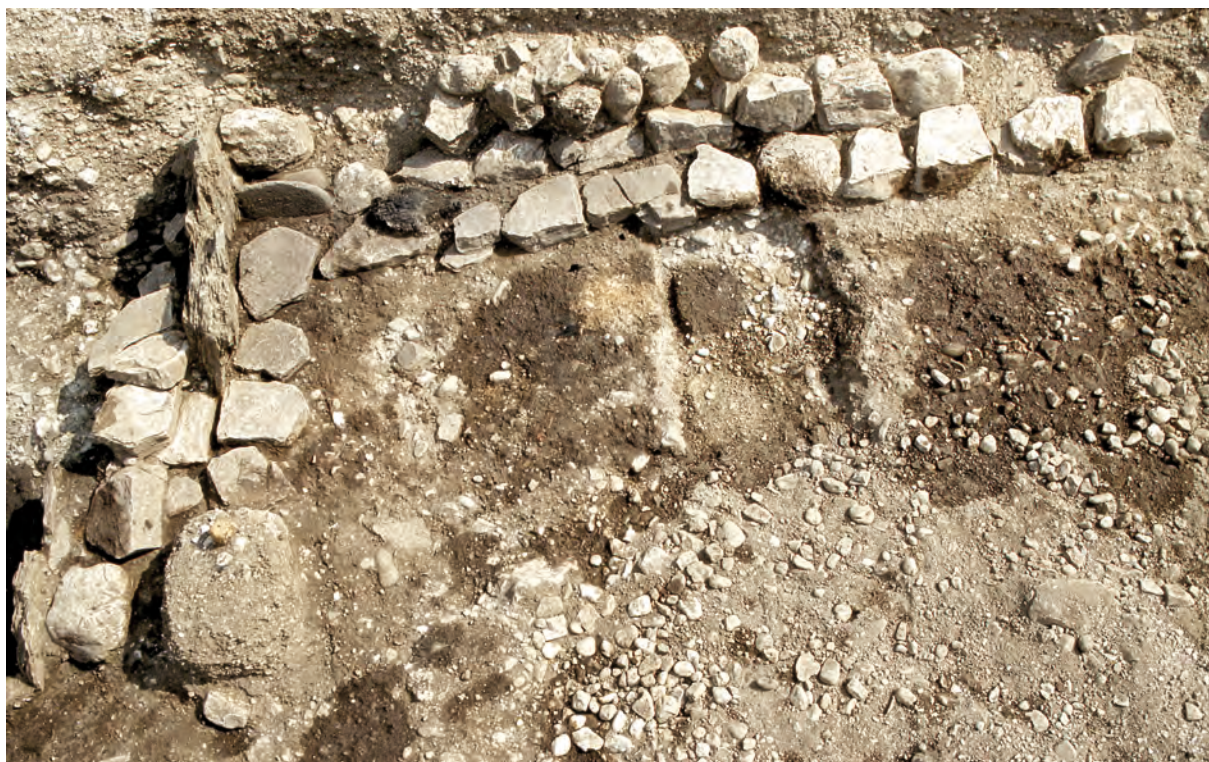
Sl. 174: Hiša 24; pogled z juga.
Fig. 174: House 24; view from the south.

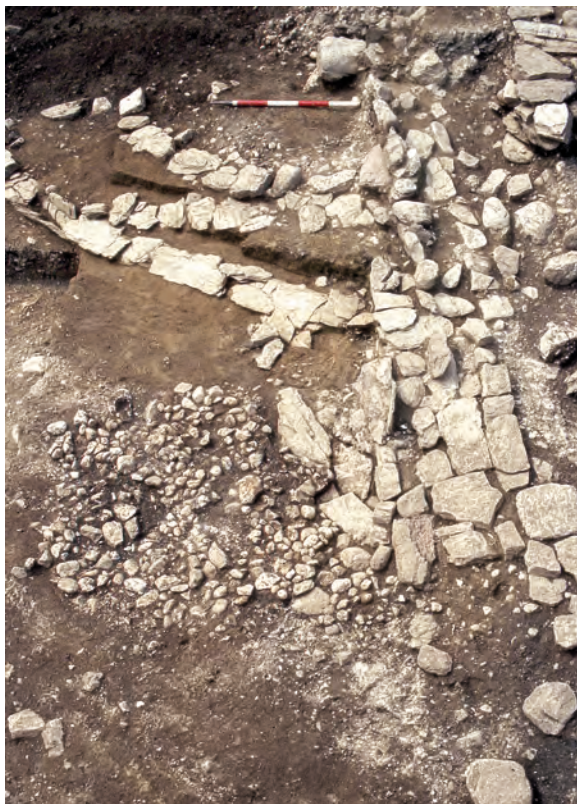
Sl. 181: Hiša 26. Gradbena faza 1, temeljni zid, tlak in kanali; pogled z vzhoda.

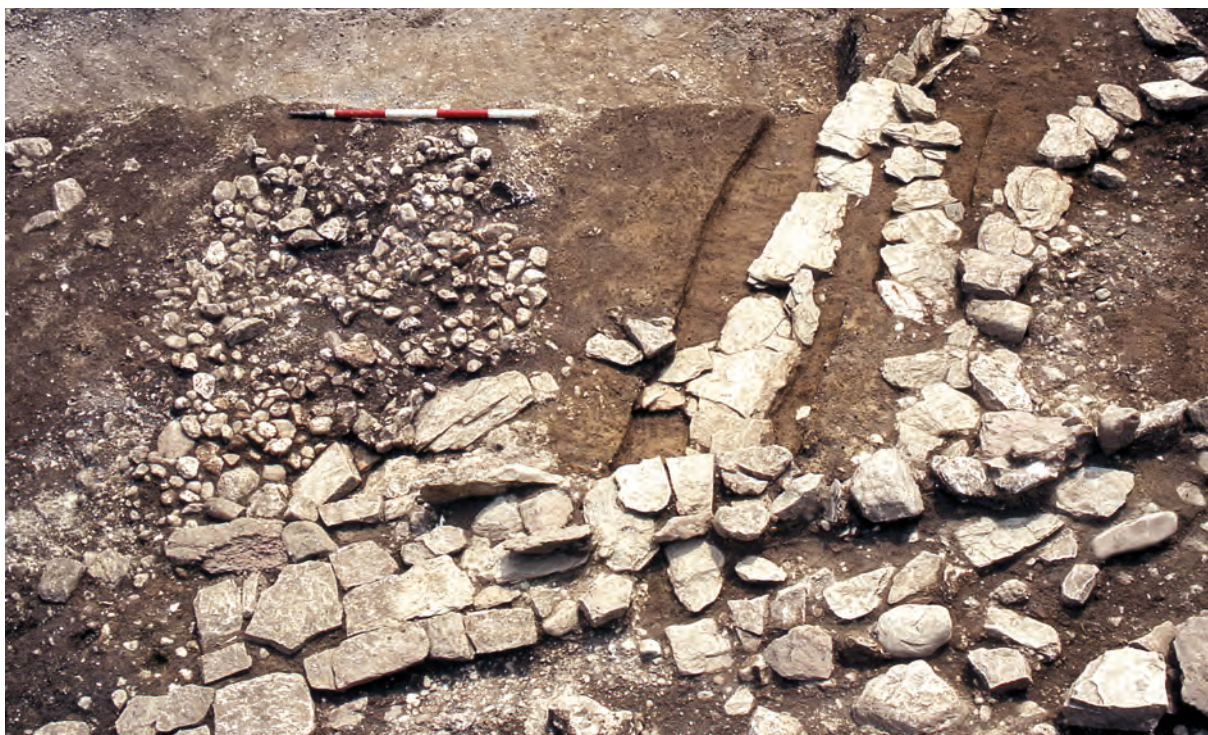
Sl. 182: Hiša 26. Gradbena faza 1, temeljni zid, tlak in kanali; pogled s severa.

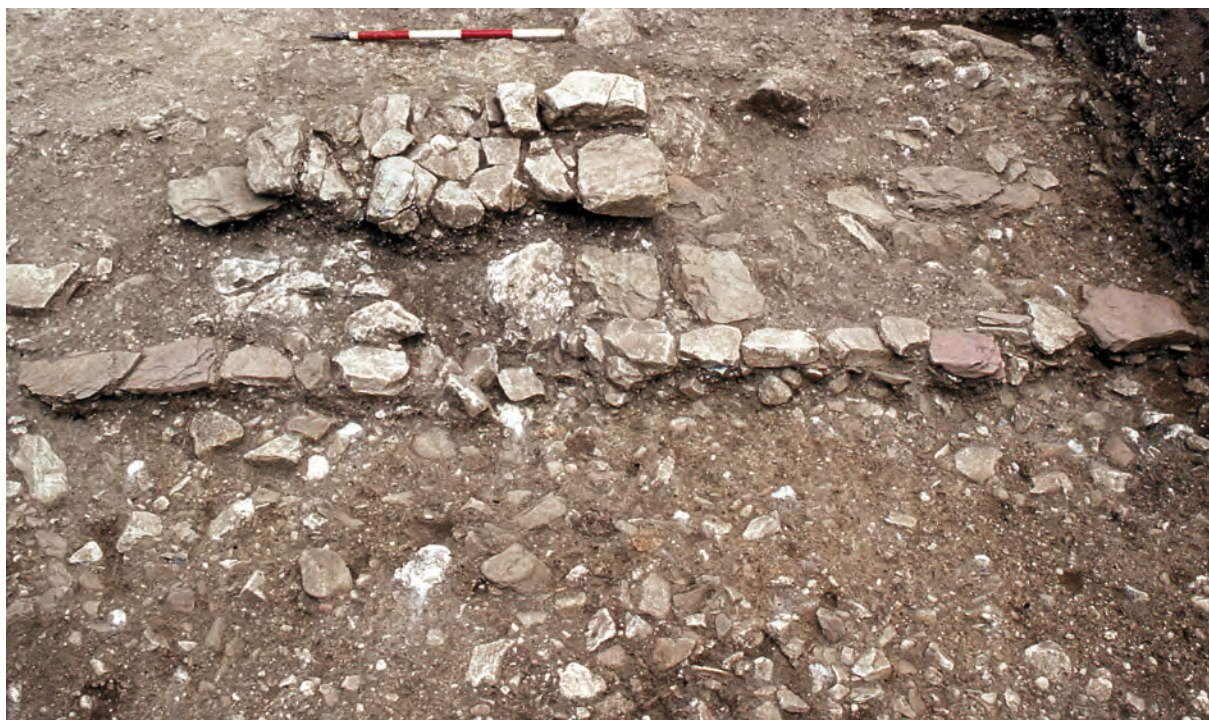
Sl. 188: Hiša 26. Gradbena faza 2, ostanek drenažnega zidu in temeljni zid; pogled z juga.
