Most na Soči

Drago Svoljšak, Janez Dular

ŽELEZNODOBNO NASELJE MOST NA SOČI. GRADBENI IZVIDI IN NAJDBE
THE IRON AGE SETTLEMENT AT MOST NA SOČI. SETTLEMENT
STRUCTURES AND SMALL FINDS

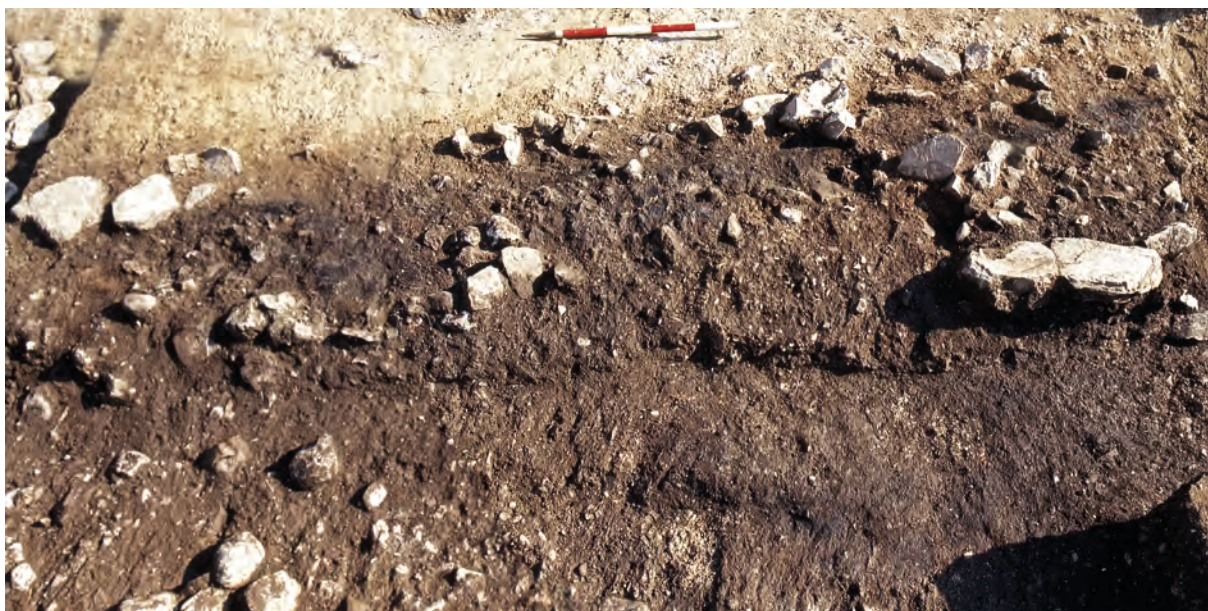
Sl. 191: Hiša 27. Ruševine gradbene faze 2; pogled z juga.
Fig. 191: House 27. Debris of Construction Phase 2; view from the south.

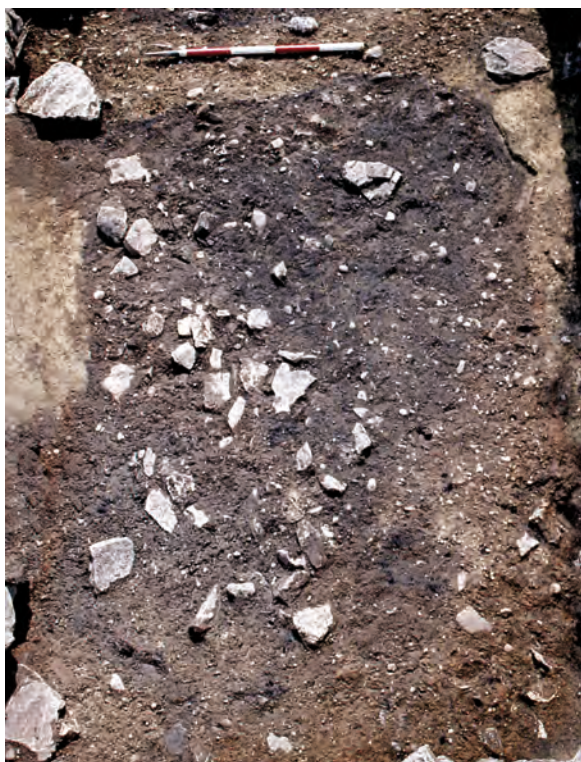
Sl. 195: Hiša 29. Gradbena faza 1, stavbne ruševine v jami 1; pogled s severa.

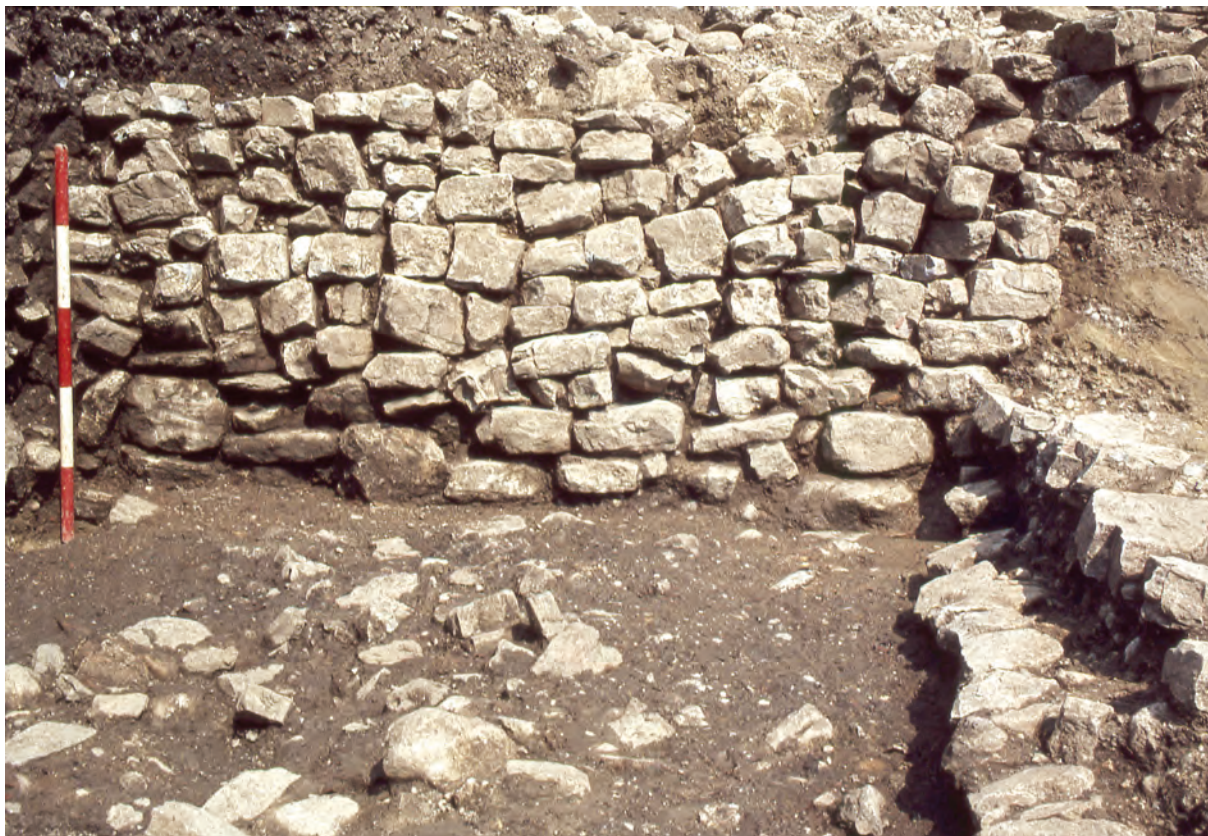
Sl. 199: Hiša 29. Gradbena faza 2, drenažni zid; pogled z juga.

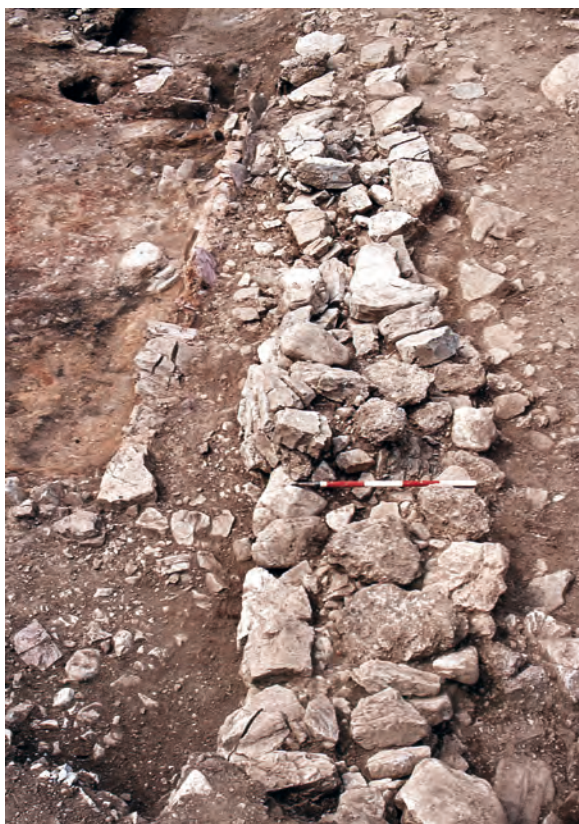
Sl. 202: Hiša 30. Gradbena faza 1, luknja za stojko v kamniti ogradi; pogled s severozahoda.

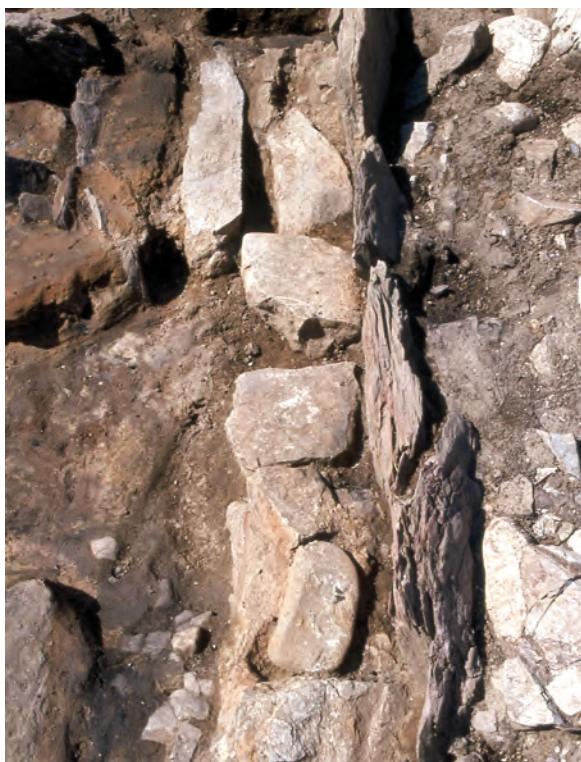
Sl. 204: Hiša 30. Gradbena faza 2, temeljni zid in lapornate drenažne plošče; pogled z juga.

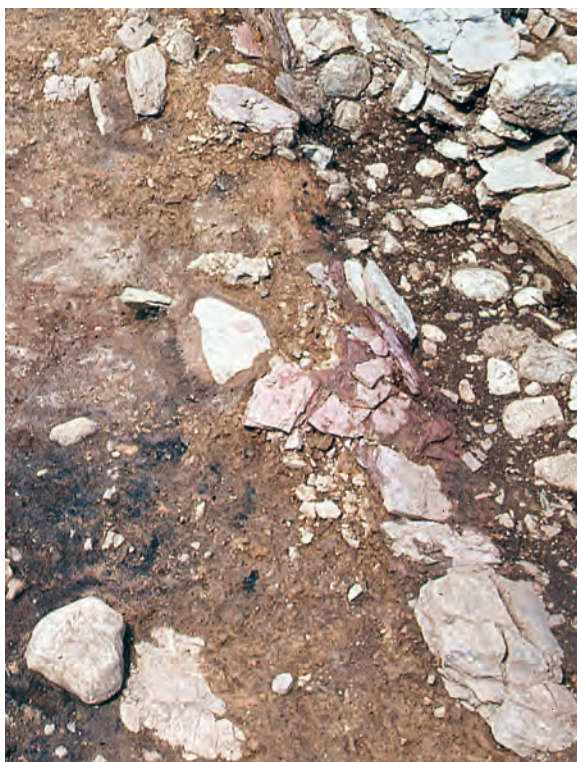
Sl. 205: Hiša 30. Gradbena faza 2, prevrnjene lapornate drenažne plošče ob vzhodni steni hiše; pogled z juga.

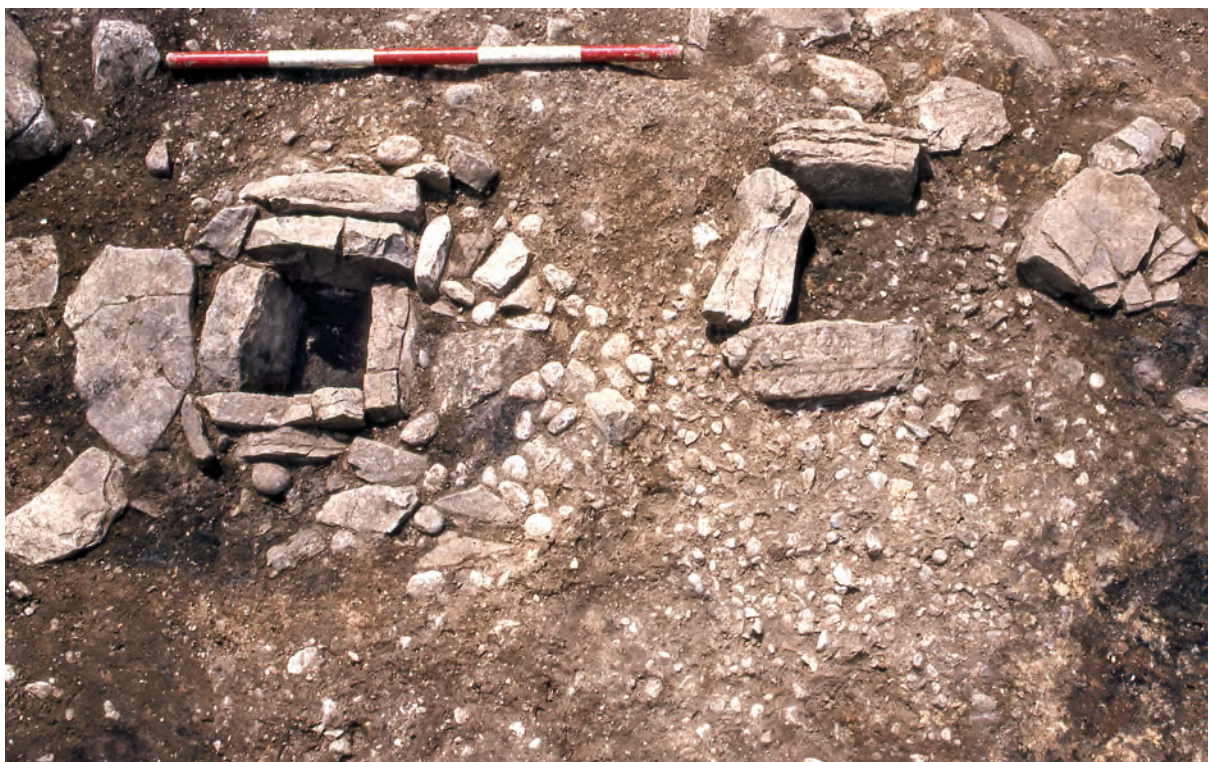
Sl. 206: Hiša 30. Gradbena faza 2, s kamni obloženi luknji za stojki št. 1 (desno) in 2 (levo); pogled z vzhoda.
 Fig. 206: House 30. Construction Phase 2, Postholes 1 (right) and 2 (left) with a stone lining; view from the east.

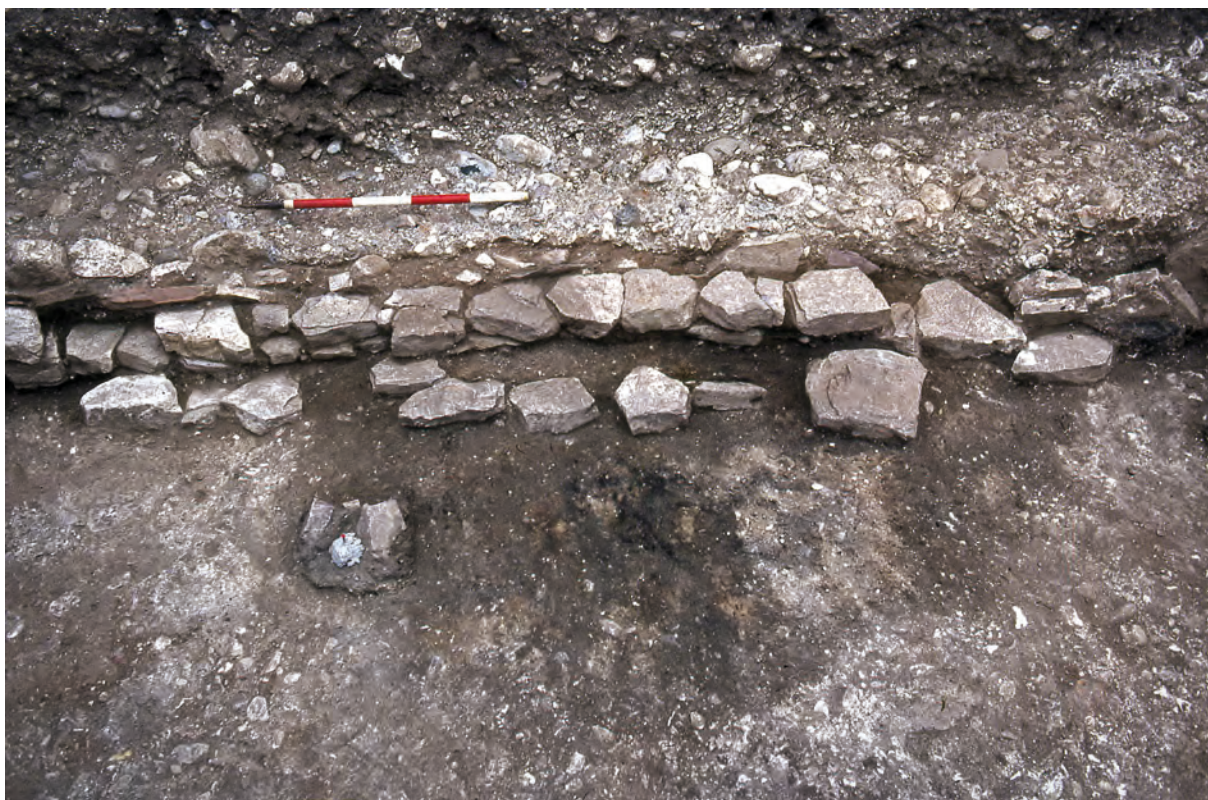
Sl. 215: Hiša 31. Gradbena faza 1, severozahodni odsek drenažnega in temeljnega zidu; pogled z jugozahoda.
Fig. 215: House 31. Construction Phase 1, northwest part of the drainage wall and the foundations; view from the southwest.
